МОНИТОРИНГ ОСНОВАНИЯ ЗДАНИЯ В УСЛОВИЯХ СТЕСНЕННОЙ ЗАСТРОЙКИ

Р. А. Набиев, А. Ю. Курдюк, С. В. Устюгов, Д. П. Дисяев

Рассматриваются вопросы геотехнического строительства, мониторинг основания здания, находящегося в непосредственной близости к площадке строительства, анализируются результаты наблюдений, приводятся рекомендации по применению различных способов производства работ нулевого цикла в зависимости от технического состояния несущих конструкций.

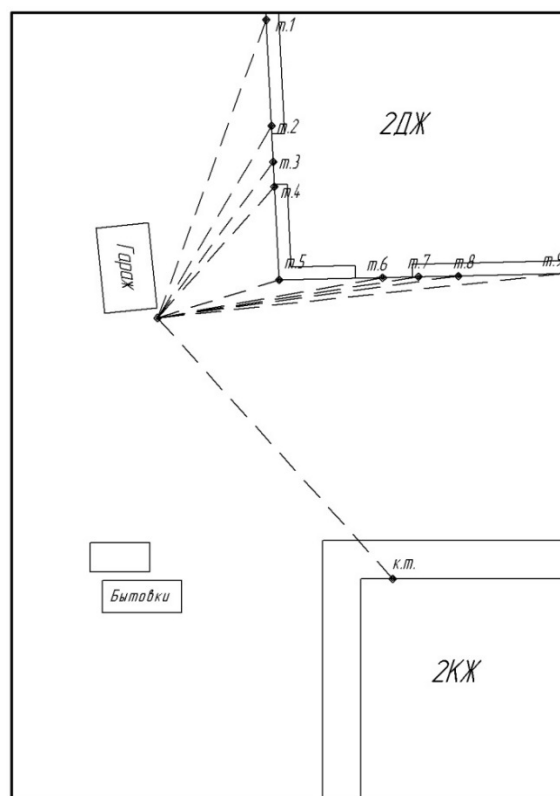
Рис. 1. Схема размещения временных марок для наблюдения за деформациями при выполнении первого этапа работ (погружение свай в лидер-скважины)

На рис. 1 и 2 представлена схема размещения временных марок для наблюдения за деформациями при выполнении первого этапа работ – погружения свай в лидер-скважины.

На правой части дворового фасада имеются трещины, ширина их раскрытия достигает 5 мм. Данные трещины образовались давно, о чем свидетельствуют тяжи, расположенные в верхней части фасада. На трещинах установлены маячки № 4–6.

На левой части дворового фасада установлены маячки № 3, 7. На кладке стены со стороны бокового фасада установлены маячки № 1, 2, 8. На фундаменте со стороны бокового фасада установлен маячок № 9. Маячки № 1к–3к установлены в квартире на первом этаже со стороны правой части дворового фасада. Маячок № 4к установлен в квартире на втором этаже со стороны правой части дворового фасада.

Показания маячков сведены в таблицу 1. Анализ их показаний свидетельствует, что за период наблюдений динамики развития трещин не наблюдалось.

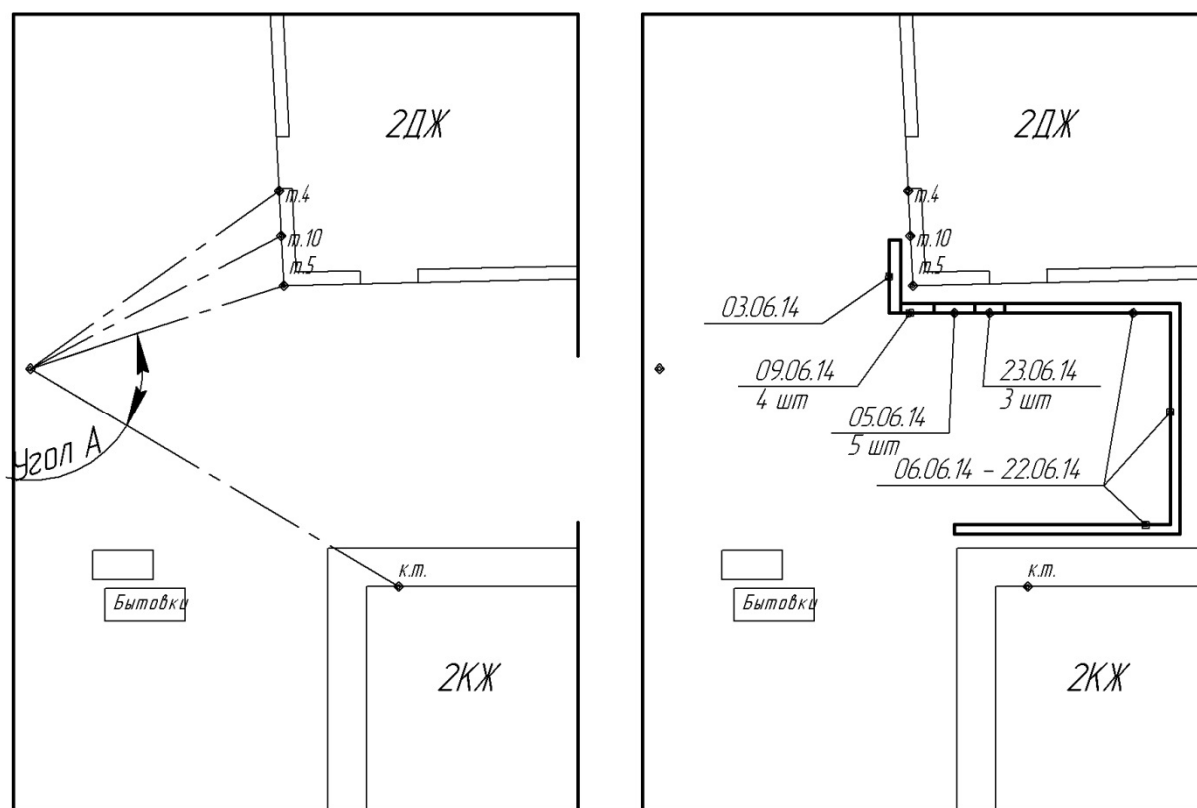
Рис. 3. Схема размещения временных марок для наблюдения за деформациями при выполнении второго этапа работ (погружение свай вдавливанием) – слева; схема расположения захваток вдавливания свай – справа

Схемы расположения геодезических марок и захваток при задавливании свай приведены на рис. 3 и 4. На рис. 5 представлена диаграмма изменения горизонтального смещения точки 5 (по данным таблицы 4).

В результате анализа информации по смещениям марок было принято решение об изменении технологии погружения свай. Бурение скважин и непосредственное погружение свай в лидер-скважину с последующей добивкой были заменены на технологию вдавливания свай.

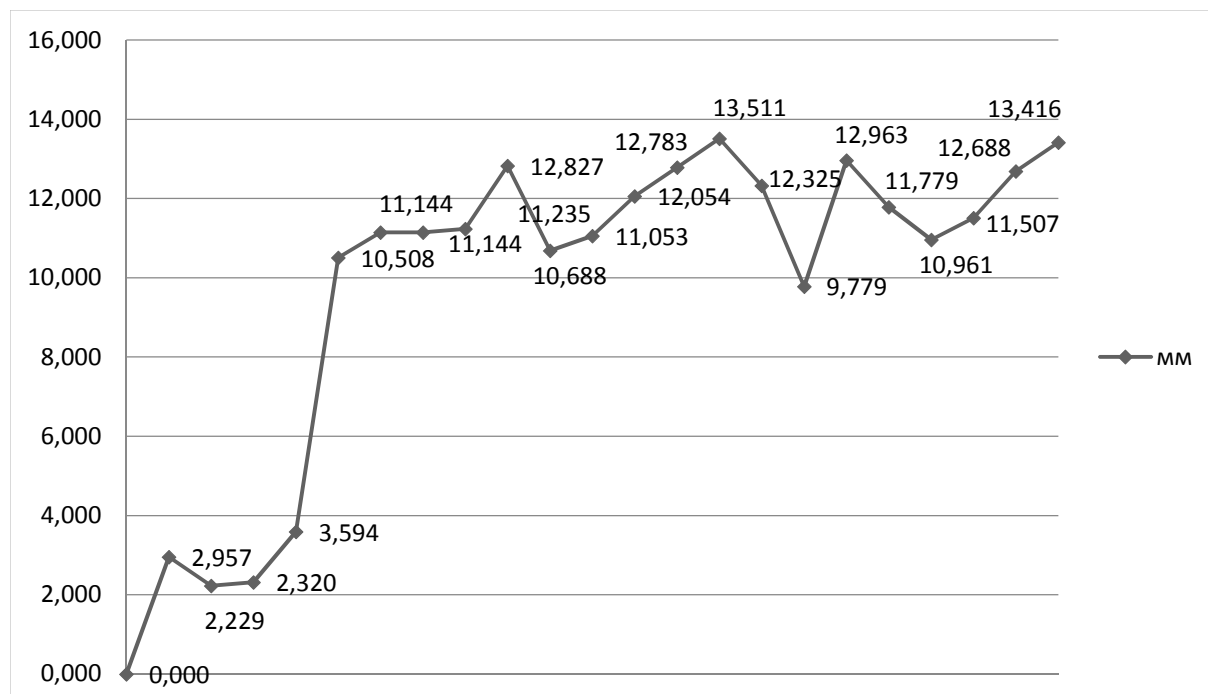
Рис. 5. Горизонтальное смещение точки 5, мм (по данным таблицы 4)

Величина окончательного горизонтального смещения составит: $18,763 \cdot \sin(0^\circ 02' 27,5'') = 18,763 \cdot \sin(0,0409722^\circ) = 13,417$ мм
Величина максимального горизонтального смещения составит: $18,767 \cdot \sin(0^\circ 02' 28,5'') = 18,767 \cdot \sin(0,04125^\circ) = 13,511$ мм,
где 18,763 – расстояние до временной марки от точки стояния прибора, м
