### ХАРАКТЕРНЫЕ ПОВРЕЖДЕНИЯ СТАЛЬНЫХ ТРУБОПРОВОДОВ СИСТЕМ ОТОПЛЕНИЯ И ГВС ПРИ НЕСОБЛЮДЕНИИ РЕЖИМОВ ИХ ЭКСПЛУАТАЦИИ

*Р. В. Муканов, А. Э. Усынина, Н. В. Купчикова,  
О. Р. Муканова, С. Н. Сулейманова*

*Астраханский государственный архитектурно-строительный университет  
(Россия)*

В статье рассматриваются причины повреждения стальных трубопроводов систем отопления на примере повреждения стояка системы отопления жилого дома в Астрахани. Проведены анализ повреждений. Выявлены причины повреждения труб и нарушения правил эксплуатации системы. Проведен анализ качества сетевой воды. Сделаны выводы по результатам работы.

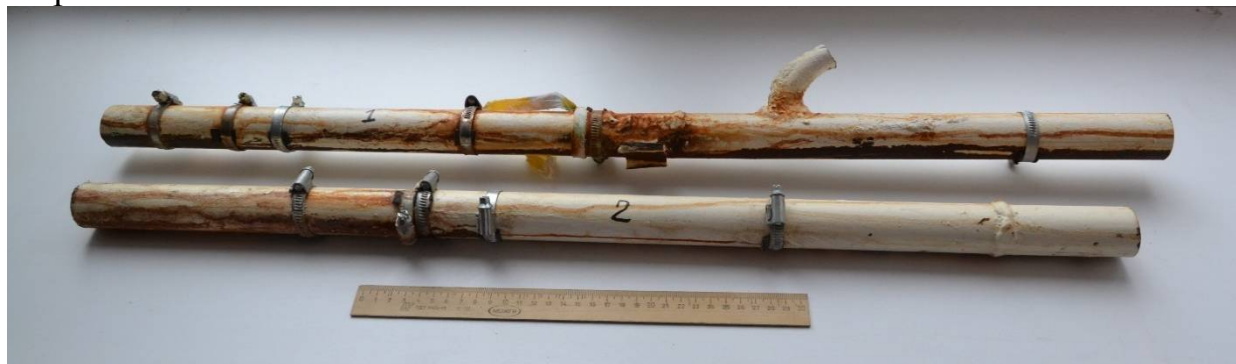
*Рис. 1. Представленные образцы труб*

Как видно из рисунка 1 представленные образцы имеют значительное число локальных точечных повреждений (свищей) на относительно небольших участках трубопроводов (6 шт. на образце №1 и 5 штук на образце №2). Такое количество локальных повреждений говорит о том, что это или не правильная (не соответствующая нормам) эксплуатация систем отопления и горячего водоснабжения, или это производственный брак. Дальнейшее исследования позволило принять как основную, первую причину, а именно не соответствие нормам эксплуатации систем отопления и ГВС качества теплоносителя подаваемого в эти системы.

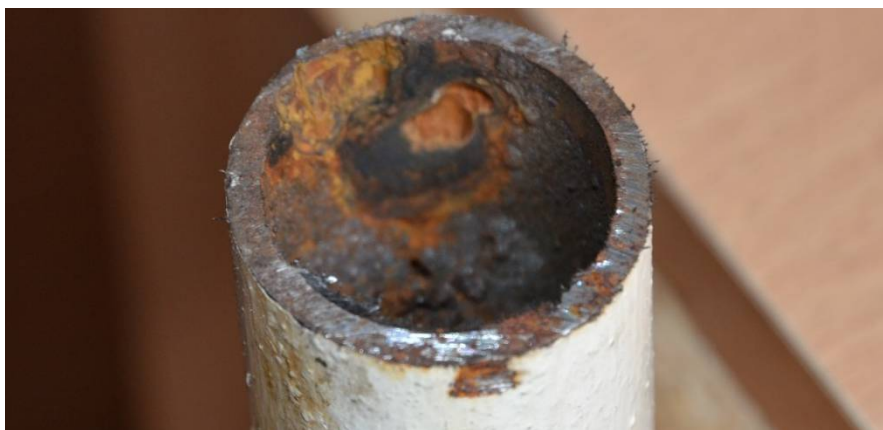
Как видно из рис. 2 на срезе трубы можно наблюдать множественные раковины (язвы) в стенках трубы, характер которых говорит о наличии значительного количества очагов кислородной коррозии.

*Рис. 2. Очаги точечной коррозии внутри трубы*

Такое значительное количество очагов коррозии, по нашему мнению, связано с некачественной химводоподготовкой, или отсутствием токовой на котельной теплоснабжающей организации. Это наше предположение косвенно подтверждается количеством и характером распределения отложений внутри трубы. Отложения не распределены внутри трубы равномерно, а расположены в виде слоистых отложений, частично перекрывающих трубу изнутри (см. рис. 3).

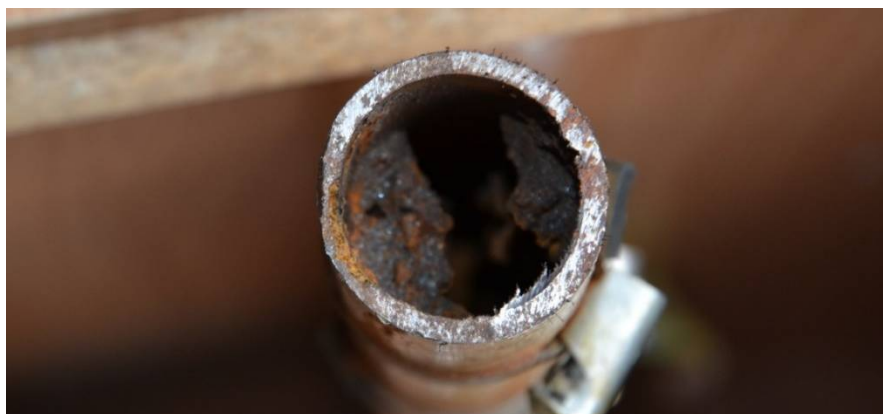
Повреждений в трубе, а именно точечная коррозия со множеством очагов, возникает по следующей схеме. Из-за отсутствия химводоподготовки в котельной, в систему отопления и ГВС подается вода с большим количеством солей жесткости (соли кальция и магния). Под действием высокой температуры эти соли выпадают в осадок и откладываются на стенках в виде пластин, расположенных поперек потока, частично перекрывающих полость трубы. В трубе образуются полости, в которых скапливается растворенный в воде кислород. Под действием высокой температуры процесс окисления металла происходит достаточно быстро, и в этом месте образуется «свищ» (точечное повреждение трубы). Судя по большому количеству повреждений труб системы отопления и ГВС, на котельной отсутствует система деаэрации питательной воды, то есть удаления из теплоносителя кислорода. Эти два фактора: отсутствие деаэрации воды и отсутствие, или некачественная водоподготовка, приводят к значительной точечной коррозии.

*Рис. 3. Отложения в трубе*

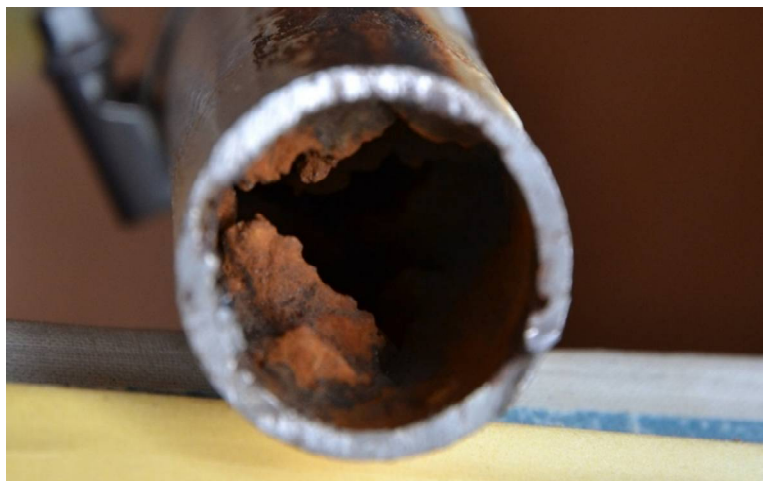
*Рис. 4. Отложения в трубе*

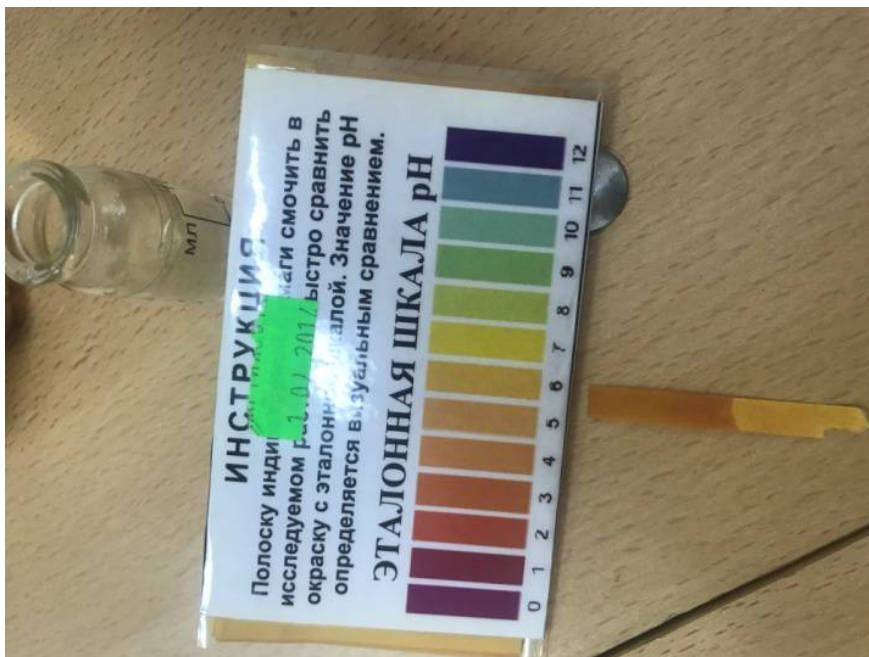
Рис. 5. Определение значения рН

Водородный показатель  $pH$  анализируемой воды определялся по индикаторной универсальной бумаге и составил диапазон от 4 до 5, что соответствует кислой среде. Железо и сталь скорее подвержены коррозии в кислотной среде, чем в щелочной, а алюминий одинаково в кислотной и в щелочной среде утрачивает свое защитное покрытие и также начинает быстро корродировать.

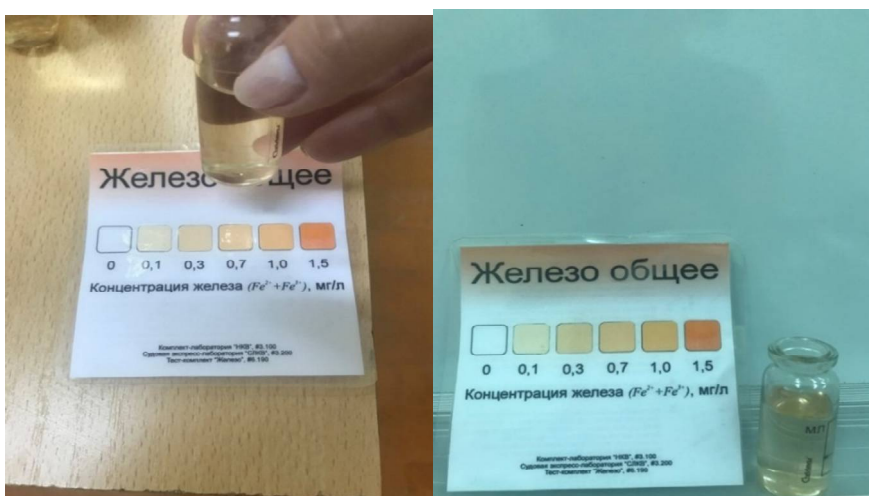
Концентрация железа в воде определялась по контрольной шкале образцов окраски «Железо». Предельно допустимая концентрация железа в воде составляет не более 0,3 мг/л. В результате проведенного анализа выяснено, что содержание железа достигает 0,7 мг/л.

Рис. 6. Определение концентрации железа

Переизбыток железа приводит к заиливанию внутренних поверхностей труб и размножению в железистом осадке бактерий, которое происходит особенно активно уже при 30-40 градусах тепла. Это приводит к быстрому износу системы горячего водоснабжения и отопления.

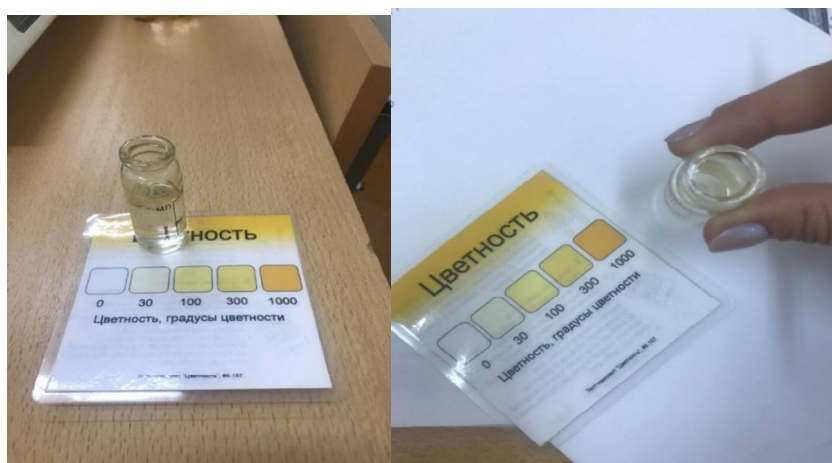
Рис. 7. Определения цветности

Определение цветности в воде производилось по шкале цветности растворов (хром-кобальтовой) и контрольной шкале цветности «Цветность». Цветность достигает 50-70 град., что более, чем в 2 раза превышает допустимые показатели.

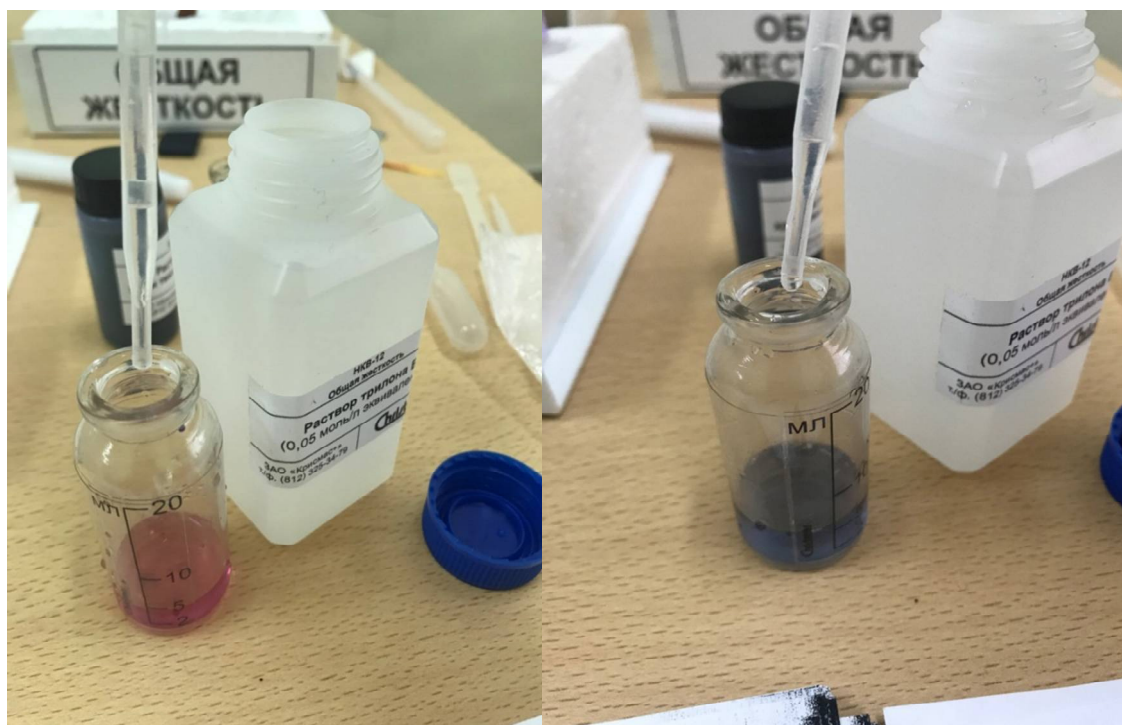
Полученный результат проведенного анализа на наличие в воде солей жесткости составляет 14 ммоль/л эквивалент, что превышает удовлетворительное значение жесткости воды для отопления от 7 до 10 мг-экв на литр. Это означает, что в анализируемой воде превышено содержание солей кальция и магния. При повышении температуры в системе отопления эти соединения перейдут в накипь и нарушат работу всей системы, что отрицательно скажется на эксплуатационной способности и работе отдельных элементов.

Рис. 8. Определение общей жесткости

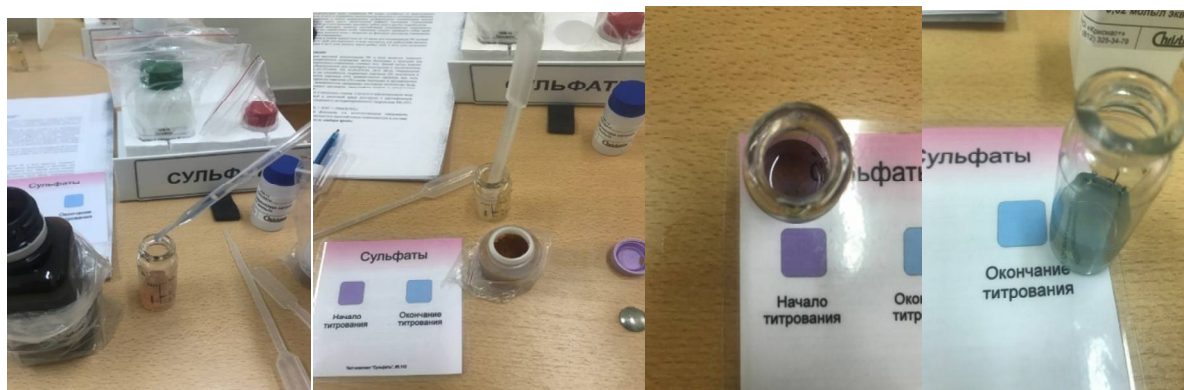
Согласно приведенным данным (табл.1) сульфаты присутствуют в воде в значительном количестве. Сульфаты способствуют образованию твердого осадка в воде с высоким содержанием кальция, растворимость которого, в отличие от большинства других солей, снижается с ростом температуры воды.

Рис. 9 Определение сульфатов
