## ИССЛЕДОВАНИЯ ПРИЧИН РАЗРУШЕНИЯ ПОЛИМЕРНЫХ ТРУБОПРОВОДОВ СИСТЕМ ОТОПЛЕНИЯ

*Р. В. Муканов, Е. М. Дербасова, О. Р. Муканова, В. С. Коровин*

*Астраханский государственный архитектурно-строительный университет  
(Россия)*

В статье рассматриваются причины повреждения полипропиленовых трубопроводов систем отопления на примере повреждения стояка системы отопления жилого дома в Астрахани. Проведены испытания поврежденного участка трубопровода. Выявлены причины разрушения и нарушения правил эксплуатации системы.

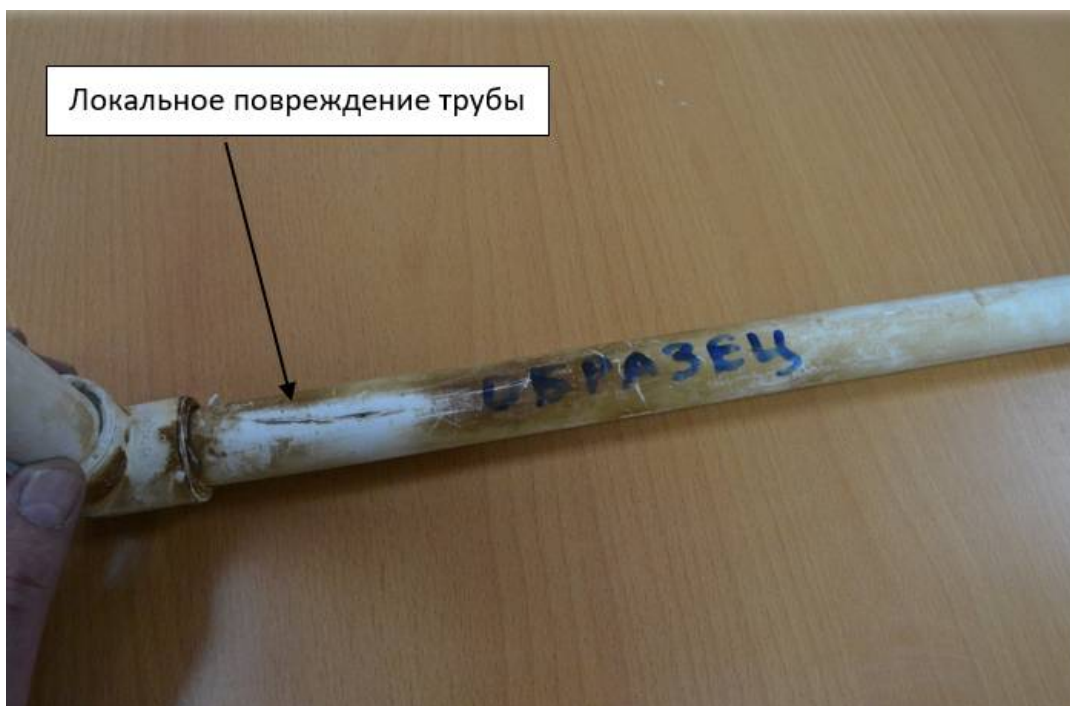
В 2018 году сотрудниками АГАСУ было произведено исследование поврежденного комбинированного участка трубопровода, выполненного из армированного полипропилена (рп 25), вырезанного из действующей системы отопления здания, постройки 1884 г. Исследуемый участок трубопровода состоит из 3-х частей: участок армированной трубы из полипропилена 25 см (рп 25), отвод на 90 градусов из полипропилена (рп 25/рп 25), участок армированной трубы из пропилен 60 см (рп 25). Все детали рассматриваемого участка трубопровода соединены методом высокотемпературной сварки (пайки). На участке трубопровода длиной 60 см (рп 25) имеется повреждение локального характера длиной более 50 мм, в виде трещины. Общий вид рассматриваемого участка и повреждения показан на фото (см. рис. 1).

*Рис. 1. Участок действующей системы отопления здания с локальным повреждением*

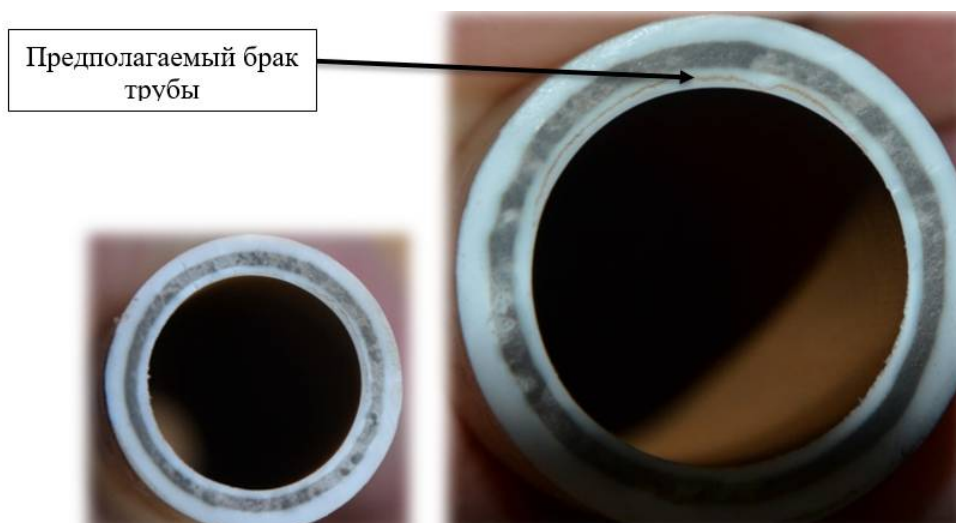
На первом этапе был произведен визуальный осмотр полученного среза участка армированной полипропиленовой трубы. Визуальное исследование выявило нарушение в структуре трубы, которое заключалось в расслоении внутренней (до армирующего слоя) стенки трубопровода в виде трещины размером 13 мм. На расслоение трубы и попадание в неё теплоносителя указывает то, что трещина имеет оттенок окисления металла (ржавчины). Полученные результаты позволяют предположить, что данный участок трубопровода имеет заводской брак, который заключается в нарушении технологии производства. В последствии это могло послужить причиной разрушения трубы. Общий вид среза трубы с предполагаемым заводским браком показан на рис. 2).

*Рис. 2. Срезы трубы рассматриваемого образца*

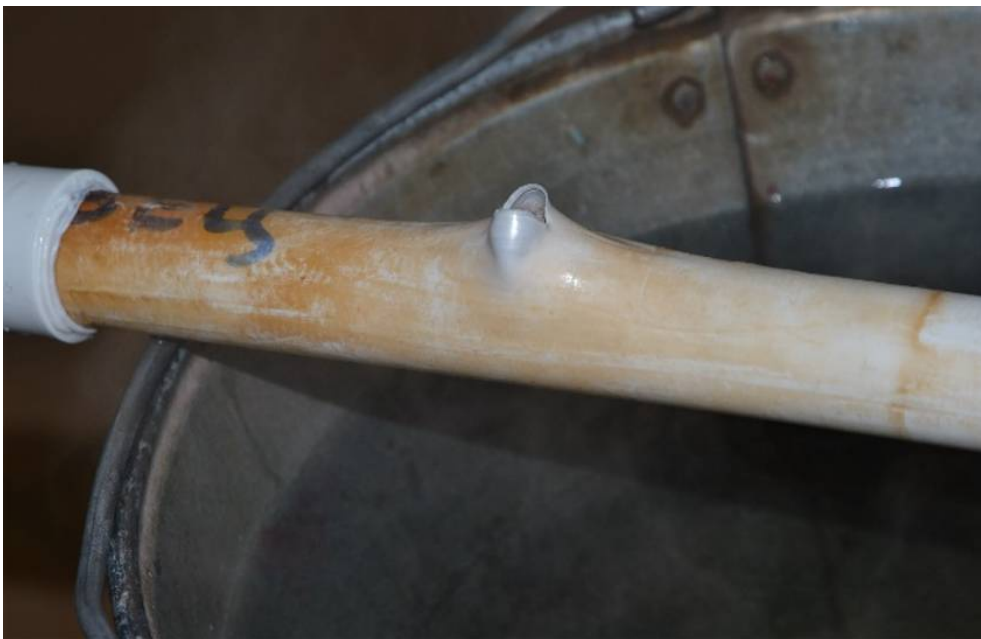
*Рис. 5. Характер и вид разрушения образца*

Испытания проводились путем повышения давления и выдерживания его некоторое время. При повышении давления до 2 МПа давление держалось без изменения, при повышении до 2.5 МПа (номинальное давление которой должна была выдерживать труба, давление начинает меняться в меньшую сторону, что говорит о начале пластической деформации трубы. При превышении давления до 3-3.5 МПа, давление начинает падать стремительно и в район падения давления 2-2.5 МПа происходит разрушение образца. Характер и вид разрушения см. на рис. 5.

Визуальный характер повреждения показывает, что разрушение локальное, и наступило в наиболее напряженном месте. При совмещении

участка трубы с повреждением и испытываемого образца (для контроля до начала испытаний на трубе нанесена надпись «Образец») можно увидеть, что разрушение произошло на одной оси, что подтверждает выдвинутое нами предположение, что в трубе имеется заводской брак.

*Вывод.* Представленный образец участка трубопровода, вырезанный из действующей системы отопления здания постройки 1884 г. со следами повреждения, по нашему мнению, имеет производственный брак. Это подтверждается визуальным осмотром среза испытываемого образца, который имеет явно выраженное отслоение внутреннего слоя, что привело к локальному разрушению трубы. Также это подтверждается гидравлическими испытаниями участка трубы и характером разрушения. Труба не выдержала номинального для своего диаметра (рп 25) давления (пластическая деформация при давлении более 2-2.5 МПа), а также разрушение образца произошло на той же оси что и разрушение в системе отопления. На основании вышеизложенного можно сделать вывод что установленная в системе отопления труба имеет производственный брак. Кроме того, согласно СП 60.13330.2012 температура в системе с полимерными трубами не должна превышать 90 °С, что невозможно обеспечить в тепловых пунктах без регулирования температуры.
