РЕВИТАЛИЗАЦИЯ ЗОНЫ ОБЪЕКТА ОХРАНЫ КУЛЬТУРНОГО НАСЛЕДИЯ НА ТЕРРИТОРИИ г. АСТРАХАНИ В ГРАНИЦАХ ИСТОРИЧЕСКОЙ ЧАСТИ ГОРОДА «ГОРОДСКОЕ ПРАВОСЛАВНОЕ КЛАДБИЩЕ, XIX–XX»

К. А. Прошунина, Н. А. Новинская

Астраханский государственный архитектурно-строительный университет, г. Астрахань (Россия)

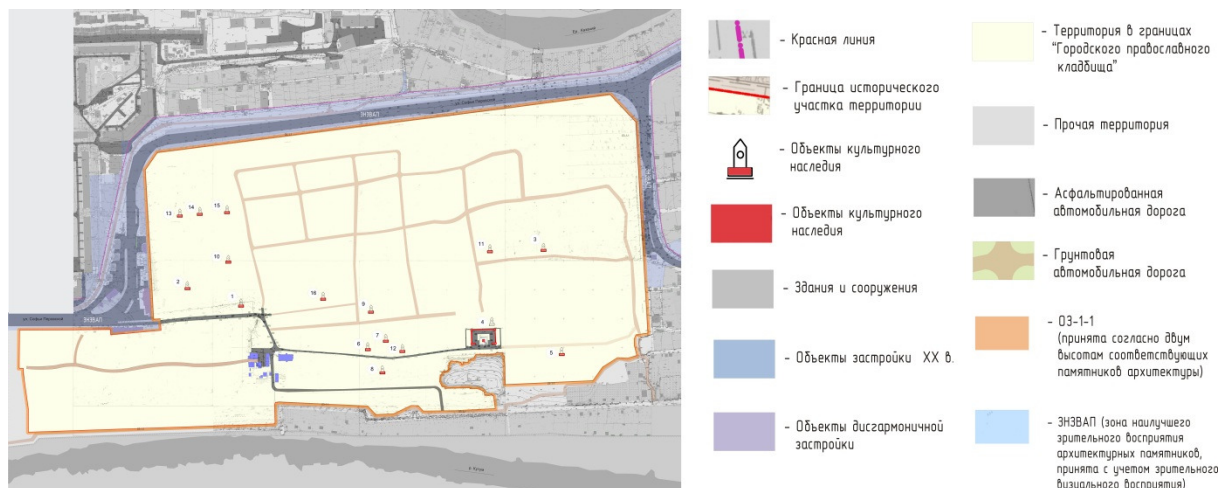
По существующей топографической съемке была проведена работа с картографическими материалами. Были нанесены границы территории исследования и охранных зон по периметру, обозначено расположение охраняемых надгробий и мемориалов (рис. 1).

Рис. 1. Охранные зоны территории кладбища

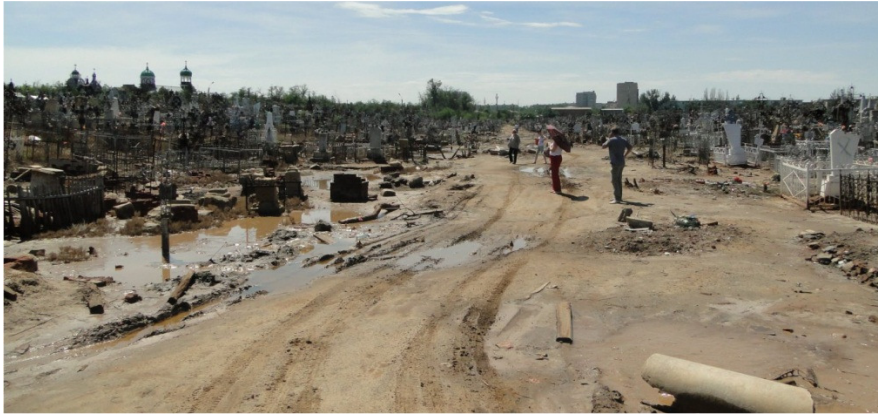
- в северо-западной части кладбища, находящейся у подножия бугра, наблюдается подтопление, вследствие чего могилы размыты, некоторые из них, являющиеся памятниками, бесследно утрачены, а сохранившиеся имеют отклонения по вертикали от общей композиционной оси памятника (рис. 2);

Рис. 2. Подтопление

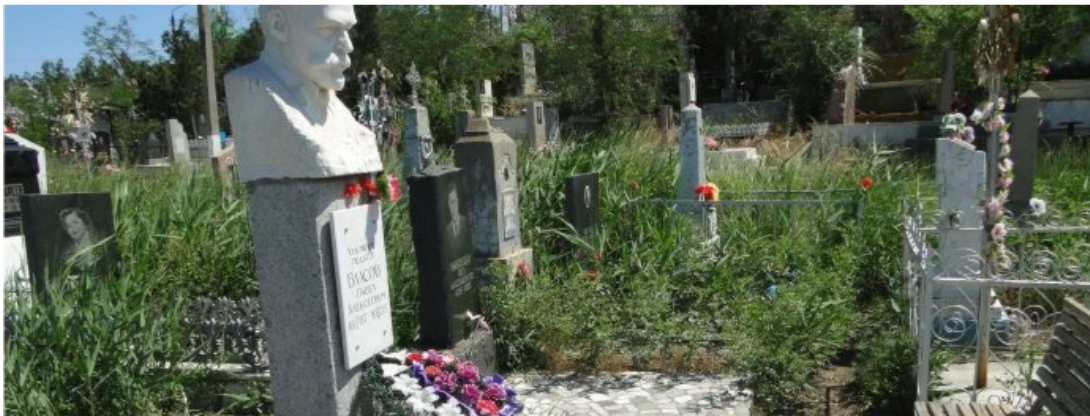
Рис. 3. Сорная растительность

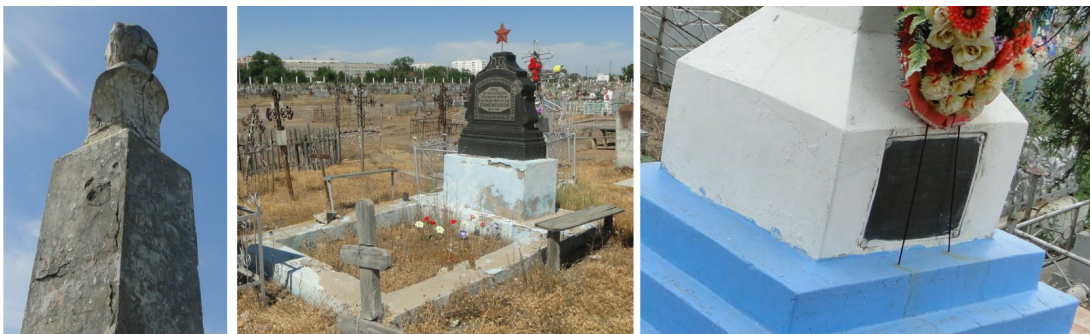
- вся территория покрыта сорной растительностью, затрудняющей видимость и проходимость по территории (рис. 3);
- надгробия находятся в неудовлетворительном состоянии, зафиксированы разрушения различной степени: сколы, трещины каменной поверхности, нарушение штукатурного слоя, окисление металлических надгробных табличек, что затрудняет прочтение имен (рис. 4);

Рис. 4. Зафиксированные разрушения

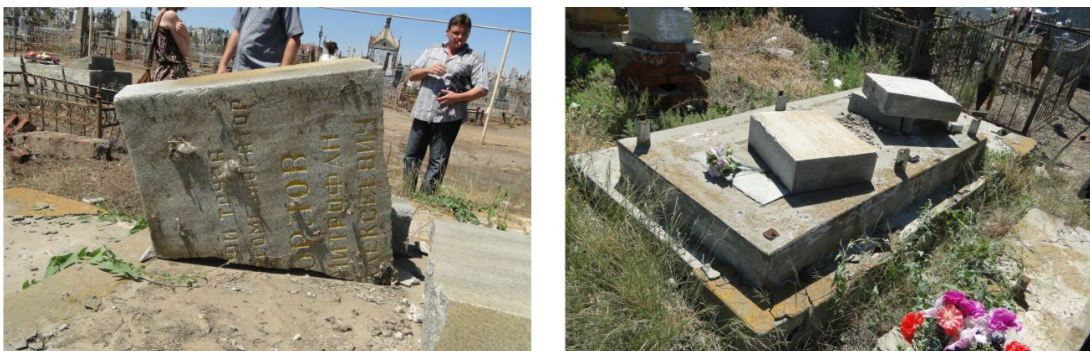
- вследствие социального фактора - проявления вандализма, разбиты надгробия, в частности деятелей культуры (рис. 5);
- периметральное ограждение кладбища в неудовлетворительном состоянии: на историческом ограждении наблюдаются деструкция кирпичной кладки, проявление солей на ее поверхности, деревянные решетки между столбами имеют физический износ более 60 % (рис. 6); на ограждении XX в. решетка местами деформирована или отсутствует, опорные асбестоцементные столбы имеют разрушения (рис. 7).

Рис. 5. Могила Орлова Ю.Д.

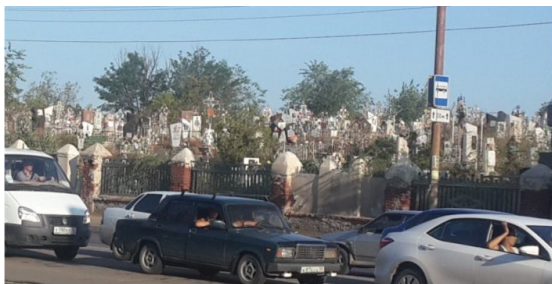
Рис. 6. Ограждение XIX в.

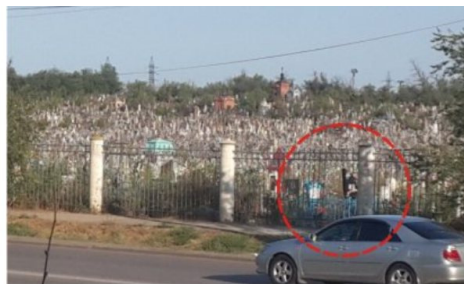
Рис. 7. Ограждение XIX в.
