ТЕПЛОВИЗИОННОЕ ОБСЛЕДОВАНИЕ СИСТЕМЫ ОТОПЛЕНИЯ ЗДАНИЙ ОБРАЗОВАТЕЛЬНЫХ УЧРЕЖДЕНИЙ (на примере средней общеобразовательной школы)

И. А. Жарков, Е. М. Дербасова, Р. В. Муканов
Астраханский государственный
архитектурно-строительный университет

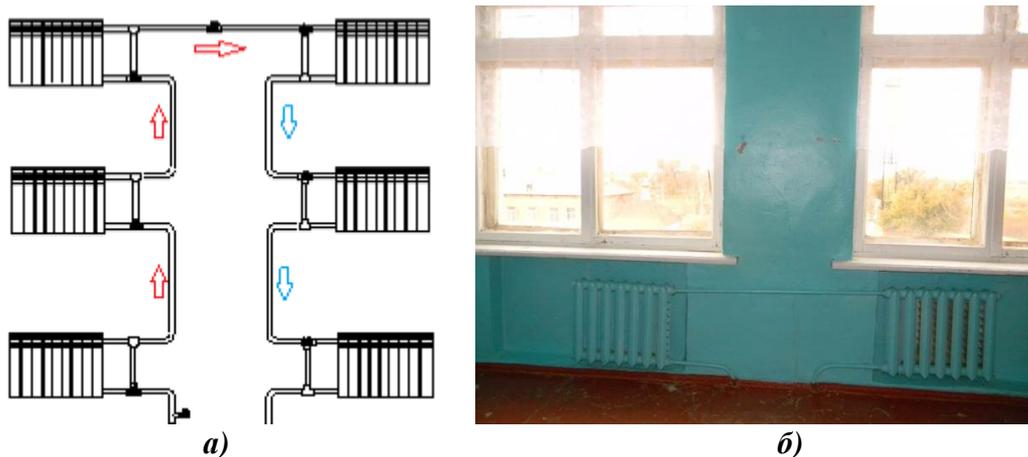
Рис. 3. Схема системы отопления на 4 этаже школы: а) схема работы; б) перемычка радиаторов на 4-ом этаже

Крайне низкие температуры наблюдаются в спортивных залах (малый и большой), столовой и помещениях, располагаемых на четвертом этаже учреждения (рис. 3).

Температура воздуха в столовой находится в пределах 16–17 °С. Температура отопительных приборов не превышает 32–34 °С. В столовой имеются большие оконные проемы, которые установлены еще в период

- установка воздухообросных клапанов в верхних отопительных приборах (4-й этаж);
- для повышения температуры в спортивном зале необходимо установить тепловую изоляцию на стены и крышу, заменить стеклоблоки на

- установка электрических тепловых завес на входных дверях;
- в холле 1-го этажа под оконными проемами коридора столовой необходимо установить отопительные приборы.

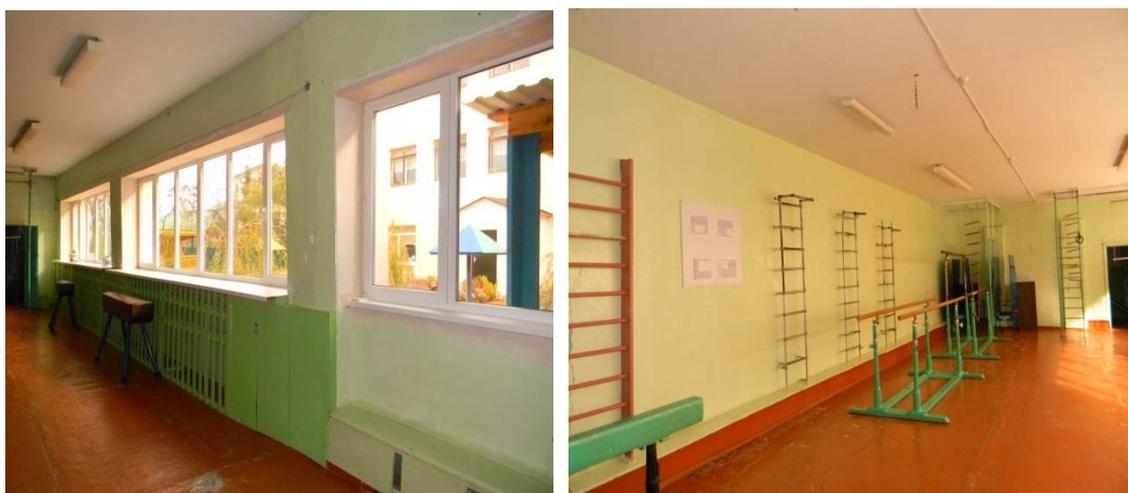
Рис. 4. Общий вид и теплограммы малого спортивного зала

возведения здания, такие окна плохо удерживают тепло (рассохшаяся древесина, неплотности в стеклах рам, нарушенная и истлевшая уплотнительная набивка в районе прилегания рам к строительным конструкциям). Известно, что двойные деревянные рамы в идеальном состоянии дают инфильтрацию воздуха с уносом тепла из помещения до 30%, а оконные блоки в неудовлетворительном состоянии теряют до 50% тепла, подающегося в помещение. Проблемы с отоплением спортивных залов связаны с тем, что эти помещения вынесены за пределы школы и имеют контакт с окружающей средой с 3-х сторон, включая крышу, значительны теплопотери через перекрытие над подвалом. Общий вид помещений спортивных залов и теплограммы показаны на рис. 4 и 5.

пластиковые 3-камерные стеклопакеты и увеличить площадь отопительных приборов;

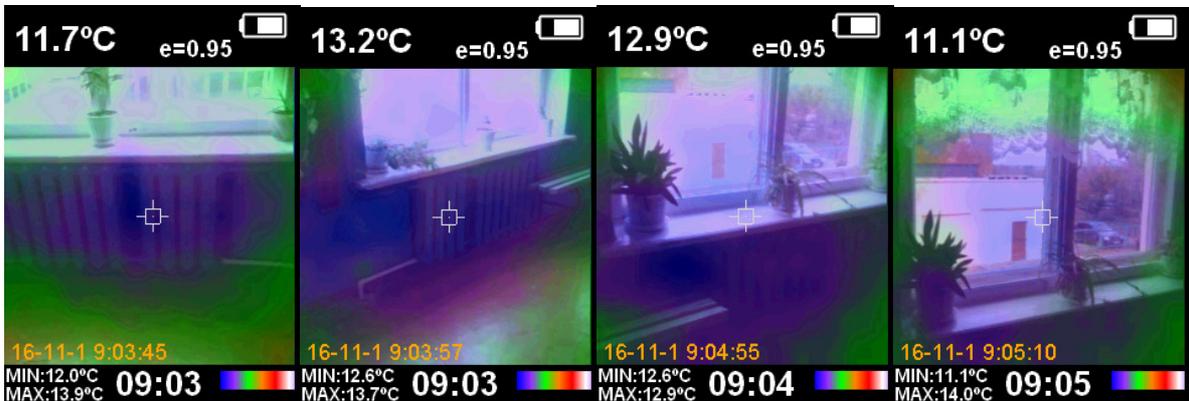
Рис. 6. Термограммы левого крыла коридора

Обследование помещений на 4-м этаже показало, что в правом крыле здания полностью (начиная от 1-го и заканчивая 4-м этажами) отсутствует отопление в коридоре. Это связано с «завоздушиванием» системы отопления. Для нормальной работы отопительных приборов необходимо спустить воздух, но на большинстве приборов отсутствуют воздухопускные клапаны, а на верхних участках системы не предусмотрены воздухоборники. На рис. 6 и 7 показаны теплограммы проблемного левого крыла коридора и отопительных приборов 4-го этажа школы.

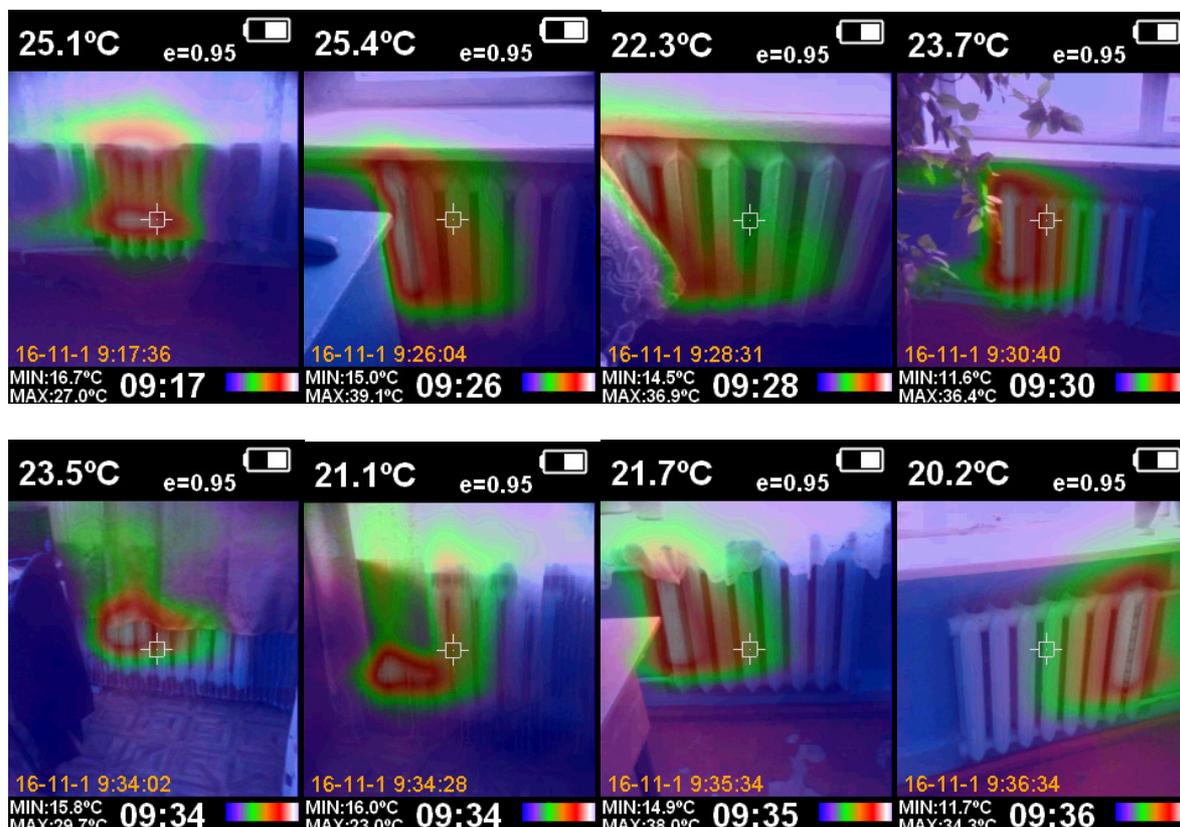
Рис. 8. Теплограммы «проблемных» отопительных приборов

Обследование учебных классов на четвертом этаже показало, что почти в каждом классе имеются проблемы с циркуляцией теплоносителя через отопительные приборы. Вода циркулирует максимум через две секции отопительного прибора, а остальные секции остаются холодными. Это связано с тем, что в верхних отопительных приборах скопился воздух, а удалить его невозможно из-за отсутствия воздухообросных клапанов. На рис. 8 приведены типичные теплограммы таких отопительных приборов.
