ТЕПЛОСЪЕМКА МНОГОКВАРТИРНОГО ЖИЛОГО ДОМА С ЦЕЛЮ ВЫЯВЛЕНИЯ ТЕПЛОВЫХ ПОТЕРЬ

В. С. Коровин, О. Р. Муканова, Р. В. Муканов, Е. М. Дербасова
*Астраханский государственный
архитектурно-строительный университет*

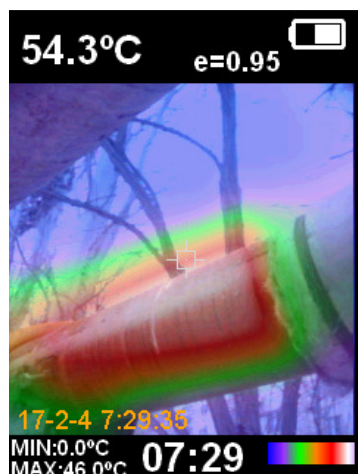
Рис. 1.
Тепловизор
Control
IR-cam 2

Для оценки ограждающих конструкций, окон, дверей, наружных тепловых сетей было проведено тепловизионное обследования с использованием прибора начального уровня марки Control IR-cam 2 (рис. 1). Технические характеристики приведены в таблице 1 [1].

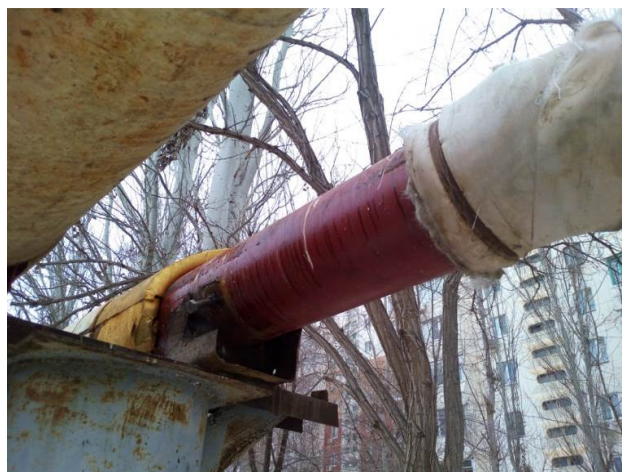
Рис. 2. Участок тепловой сети с повреждением

Анализ рис. 2 показывает, что на открытом участке тепловой сети температура составляет 46 °С (видно, что параметр не соответствует графику качественного регулирования для г. Астрахани). При температуре воздуха -12 °С, тепловые потери с 1 метра трубы (диаметр 219 мм) составят около 0,6 кВт × час тепловой энергии (см. табл. 2). Совершенно иная картина наблюдается на участках тепловой сети с качественной теплоизоляцией из пенополистирола (рис. 3).

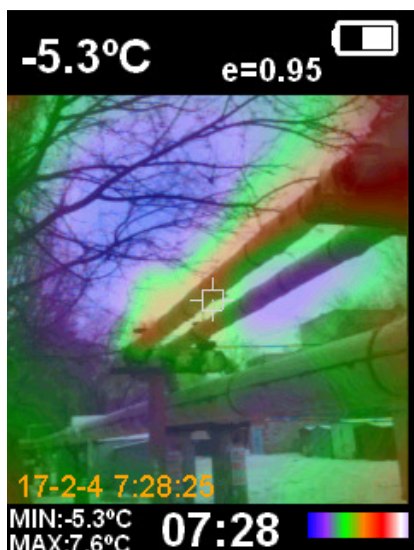
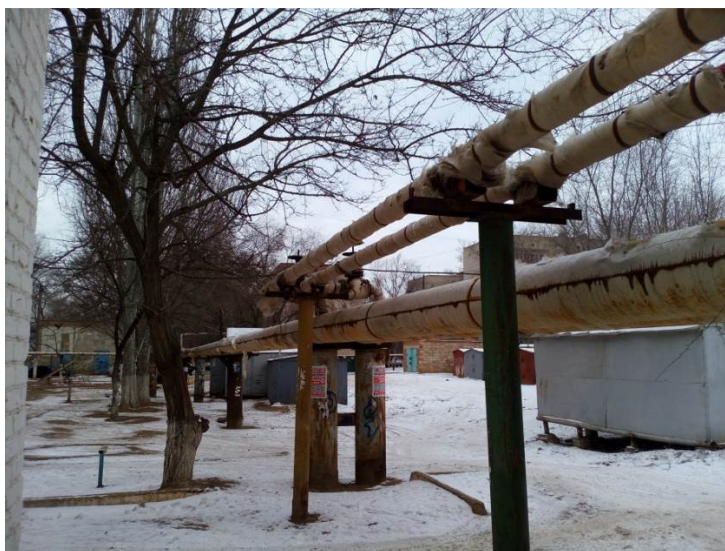
Рис. 3. Участок с качественной изоляцией

При наличии тепловой изоляции, температура на поверхности изоляции составляет 7,6 °С. В этом случае, тепловые потери при прочих равных условиях, за сутки составят около 0,07 кВт × час, что более чем в 9 раз меньше.

Для проведения расчетов, принимаем температуру теплоносителя на исследуемых участках тепловой сети, в пределах 60 °С. Анализ термограмм (рис. 3–4) показывает, что температура на поверхности изоляции разная, это говорит о том, что качественный монтаж вспененной тепловой изоляции оказывает существенное влияние на величину тепловых потерь

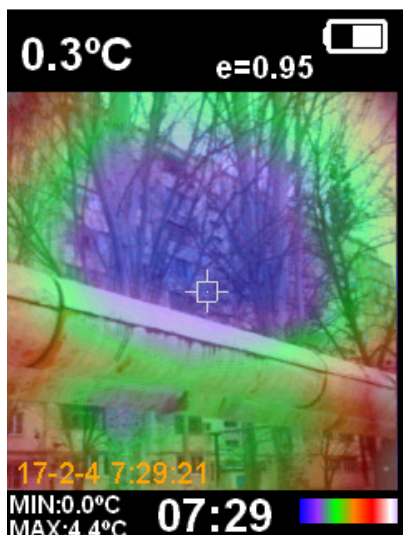
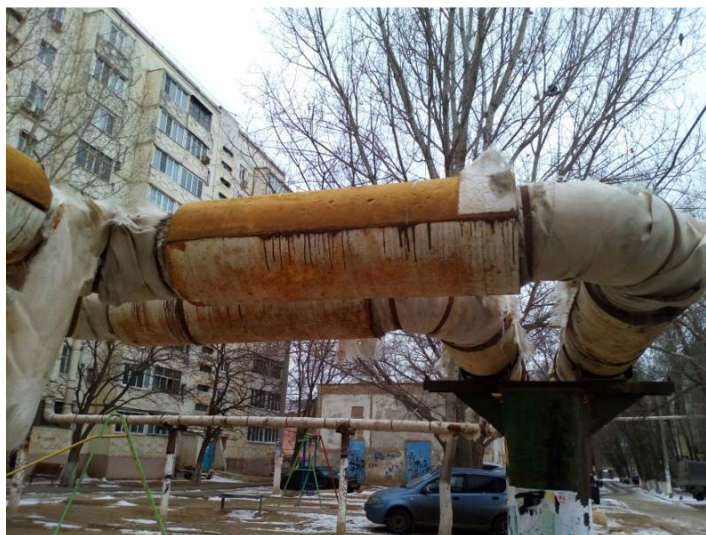
Рис. 4. Участок с качественной изоляцией

На другом участке тепловой сети (рис. 4) тепловые потери за сутки составят 0,25 кВт × час. Таким образом, установка качественной изоляции позволяет значительно (в разы) уменьшить тепловые потери в холодный период года.

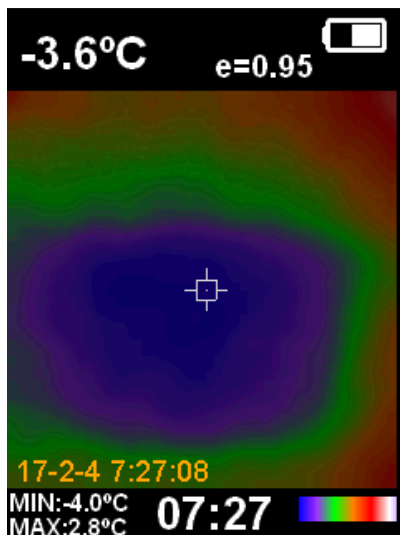
Рис. 5. Отопительный прибор в подьезде

Для создания комфортных условий в жилом доме, кроме отопления квартир, необходимо отапливать и подъезды. Это необходимо для того, чтобы уменьшить тепловые потери из квартир через стены подъезда (кухни, санузлы, прихожая). Вследствие этого, температура стен, входных дверей и других ограждающих конструкций находится ниже нормы, что приводит к общему понижению температуры. На рис. 5 приведена термограмма отопительного прибора в подъезде. Его температура равна $-4.0\text{ }^{\circ}\text{C}$, данный прибор не работает.

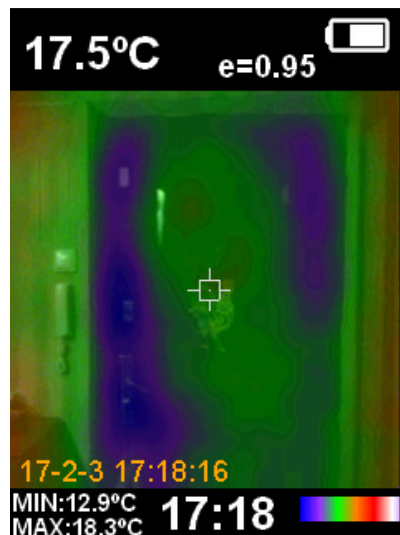
Рис. 6. Термограмма входной двери

Из рис. 6 видно, что основные теплопотери возникают в местах плохого уплотнения за счет поступления холодного воздуха из подьезда.

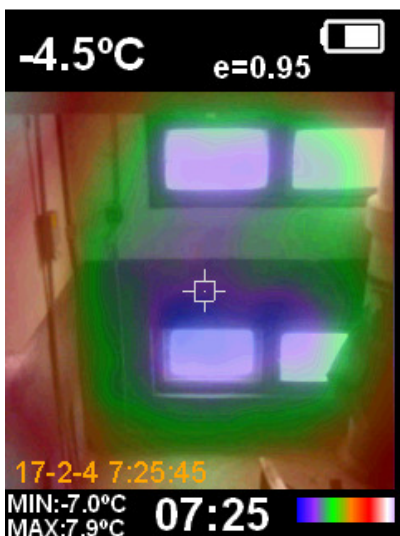
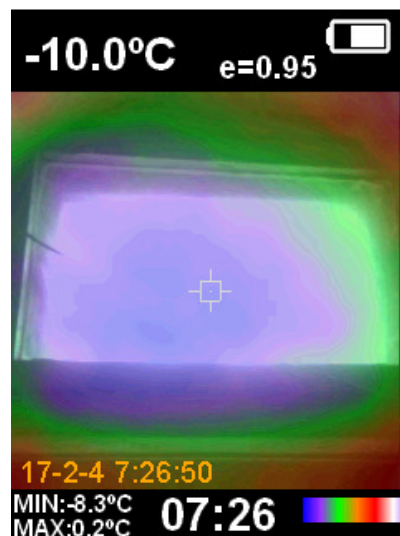
Рис. 7. Термограмма окон в подьезде жилого дома

В подьезде дома окна не имеют уплотнений, что способствует поступлению холодного воздуха с улицы в подьезд (рис. 7).

Согласно термограммам (рис. 7), температура на поверхности окна составляет в среднем -8°C .
