ГЕОФИЗИЧЕСКОЕ ОБСЛЕДОВАНИЕ ОСНОВАНИЯ ПАМЯТНИКА ИСТОРИИ И АРХИТЕКТУРЫ

*И. М. Шереметов, А. Ю. Курдюк
Астраханский инженерно-строительный институт,
г. Астрахань (Россия)*

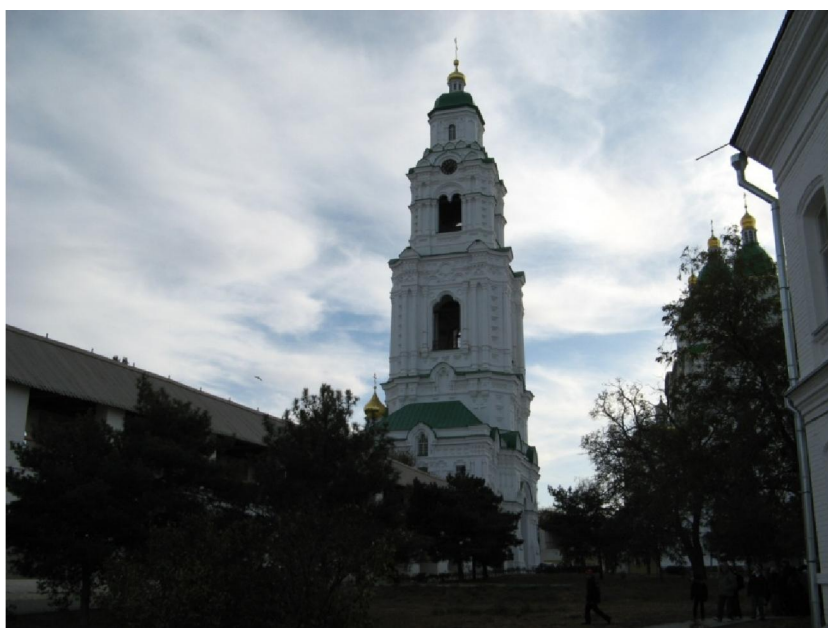
Территория в геоморфологическом отношении приурочена к дельте р. Волги, осложнена грядами Бэровских бугров широтного простирания. На одном из них – Заячьем – и построен ансамбль Астраханского кремля, в котором колокольня является самым высоким сооружением (верх купола – 76 м) (рис. 2). Абсолютные отметки поверхности рельефа колеблются от минус 8,24 м до минус 15,35 м (в Балтийской системе высот).

Рис. 2. Вид на колокольню Успенского собора с территории кремля

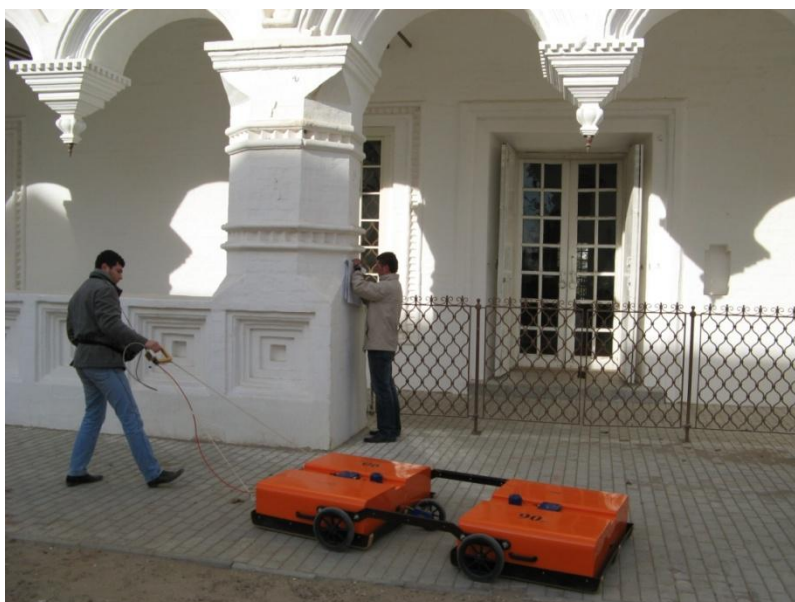
Текущий мониторинг состояния основания объекта ведется методом подповерхностного зондирования с помощью георадара (рис. 3). Для этого закреплено 11 трасс, из которых № 1 и № 2 тарировочные. В рамках данного обследования территории применены антенные блоки с излучаемой частотой 250 Гц и 90 Гц, что определяет глубину зондирования. Первый антенный блок обеспечивает эффективную работу на глубинах, не превышающих 4,5 м, второй – на глубинах 10–15 м [3].

Рис. 3. Процесс георадарного зондирования
