АНАЛИЗ ПРОЧНОСТИ И СОСТАВА ДОЛГОВЕЧНЫХ ШТУКАТУРНЫХ ПОКРЫТИЙ, РАСПОЛОЖЕННЫХ НА ПОВЕРХНОСТЯХ СТАРИННЫХ КУЛЬТОВЫХ СООРУЖЕНИЙ АСТРАХАНСКОЙ ОБЛАСТИ

Н. А. Иванникова, К. А. Ююкова, А. Л. Жолобов

МОНИТОРИНГ ОСНОВАНИЯ ЗДАНИЯ В УСЛОВИЯХ СТЕСНЕННОЙ ЗАСТРОЙКИ

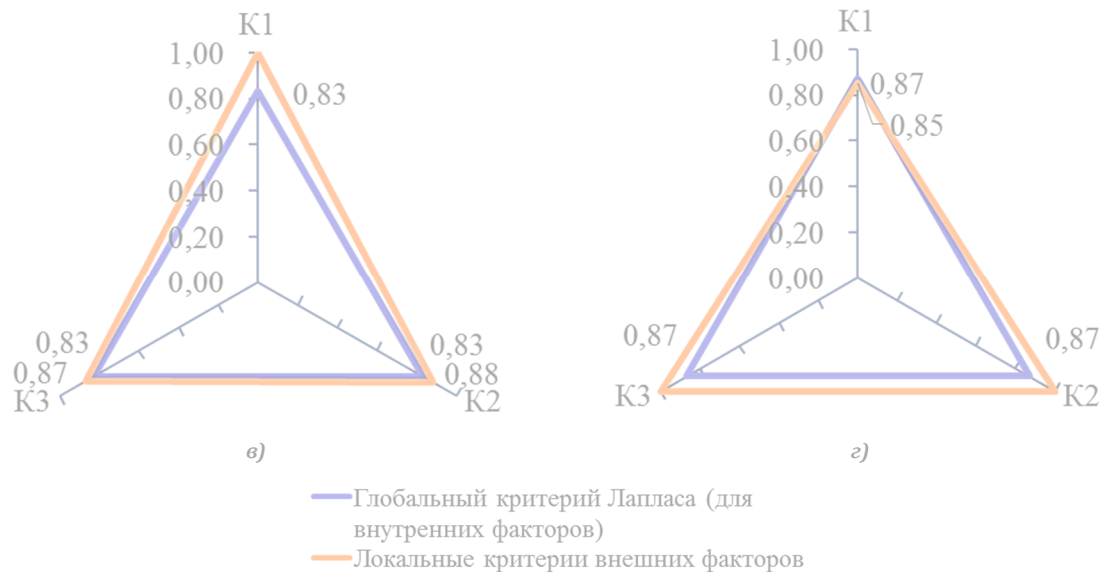
Рис. 1. Радиальные диаграммы критериев

Таким образом, наиболее рациональным способом подачи жесткой бетонной смеси к месту укладки при устройстве малозаглубленных монолитных фундаментов является ковшовый способ (при максимине равном 0,85), и наоборот, наименее конкурентоспособным – крановый способ (с самым малым значением из всех сравниваемых критериев).

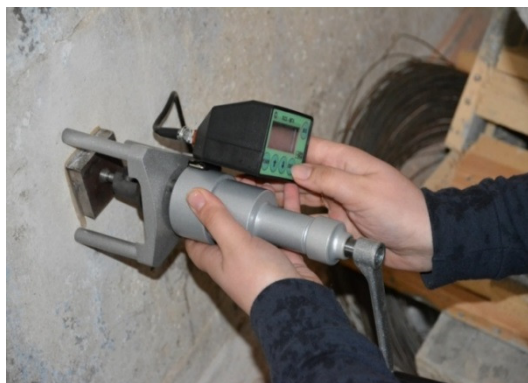
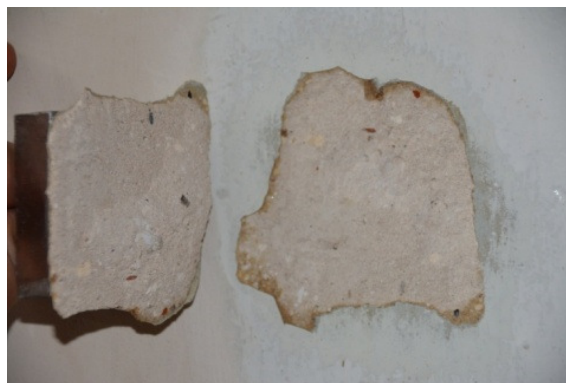
Рис. 1. Процесс отбора образцов штукатурного раствора и измерение силы сцепления его с поверхностью

Отбор элементов штукатурного покрытия производился с помощью адгезиометра. Специально для исследований было выточено около 100 стальных пластин отрывного элемента адгезиометра. Всего было исследовано почти соток зданий (преимущественно православных культовых сооружений Астраханской области) с различными штукатурными покрытиями.

Наиболее впечатляющие результаты продемонстрировал образец штукатурного слоя, изъятый в храме Рождества Пресвятой Богородицы в селе Никольское Черноярского района Астраханской области. Несмотря на то, что штукатурному покрытию данного храма более двухсот лет, сила отрыва образца (рис. 1) от строительной конструкции (в данном случае – стены храма) составила более 2 кН (рис. 2), что в 10 раз превышает требуемую по СНиП [4].

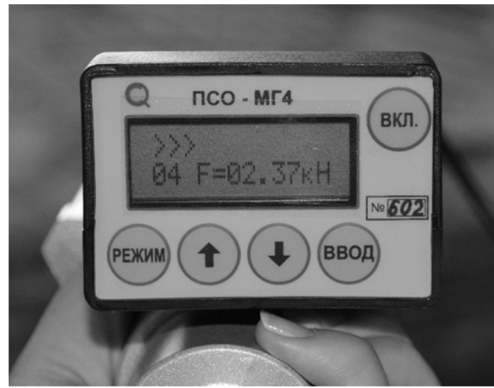
Рис. 2. Адгезионная величина отрыва образца в с. Никольское
