ОСНОВНЫЕ ПРИЧИНЫ РАЗРУШЕНИЯ ПАМЯТНИКА И СПОСОБЫ ИХ ПРЕДОТВРАЩЕНИЯ

Н. И. Ермолин, О. А. Ермолина

*Астраханский государственный архитектурно-строительный университет
(Россия)*

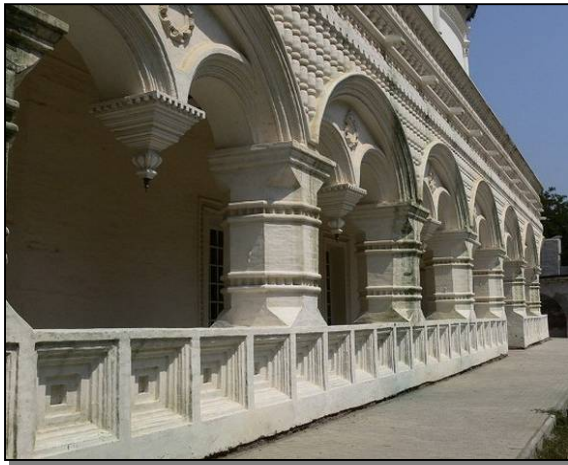
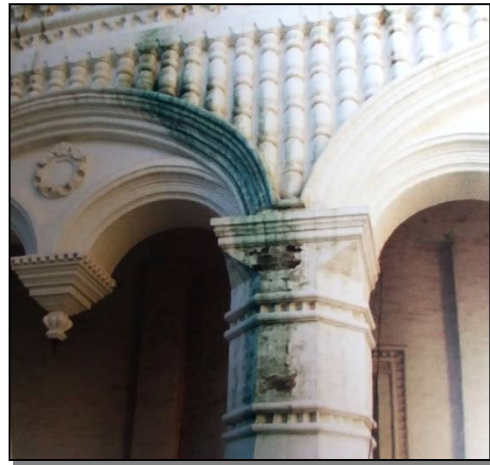
Рис. 1. Разрушение на фасаде в результате неконтролируемого сбора воды с крыши

Остановимся подробно на некоторых самых очевидных способах предотвращения разрушений храма. Одним их важнейших условий долговременной сохранности любого здания является его защита от атмосферных осадков. Защиту от прямого увлажнения обеспечивает кровля, ее отсутствие или некачественное сооружение могут иметь самые разрушительные последствия для фасадов церковного здания, так и для интерьера. Однако, многие недооценивают возможных разрушений от отсутствующей или неправильно установленной системы отвода воды с кровли. Прежде всего необходимо разработать проект системы отвода водоотвода. Вот несколько основных моментов, которые необходимо учитывать при разработке проекта (Рис. 1).

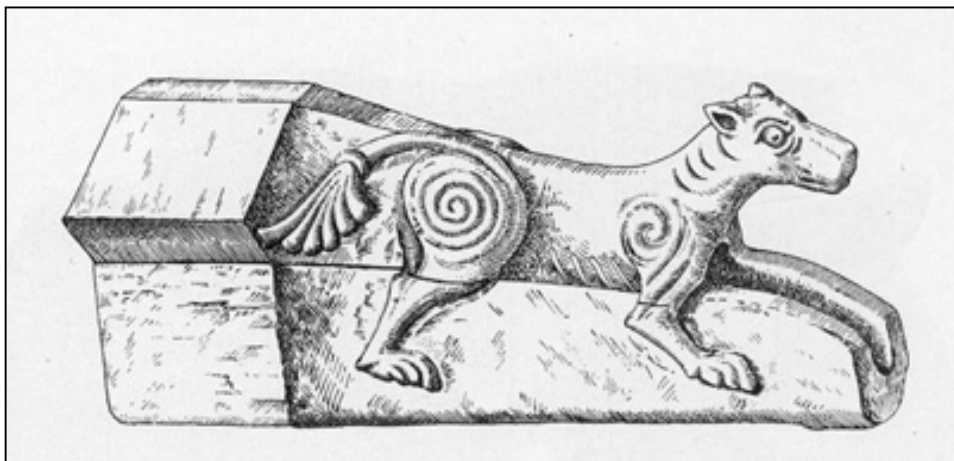
*Рис. 2. «Звериный» белокаменный водомет Успенского собора.
Реконструкция Б. А. Огнева*

Контролируемый отвод воды возможен только с использованием водосточных труб. Именно этот вопрос является камнем преткновения при обсуждении с архитекторами работ по предотвращению увлажнения памятников, исторически украшенных белокаменными водометами (Рис. 2).

Разумеется, никто не будет спорить, что водометы имеют не только функциональное значение, но и являются неотъемлемым элементом декора фасада памятника. Однако, следует учитывать вред, который может принести фасадам вода, неконтролируемо стекающая с крыши. Замена водомета на водосточную трубу, как правило, оказывается наименьшим из зол.

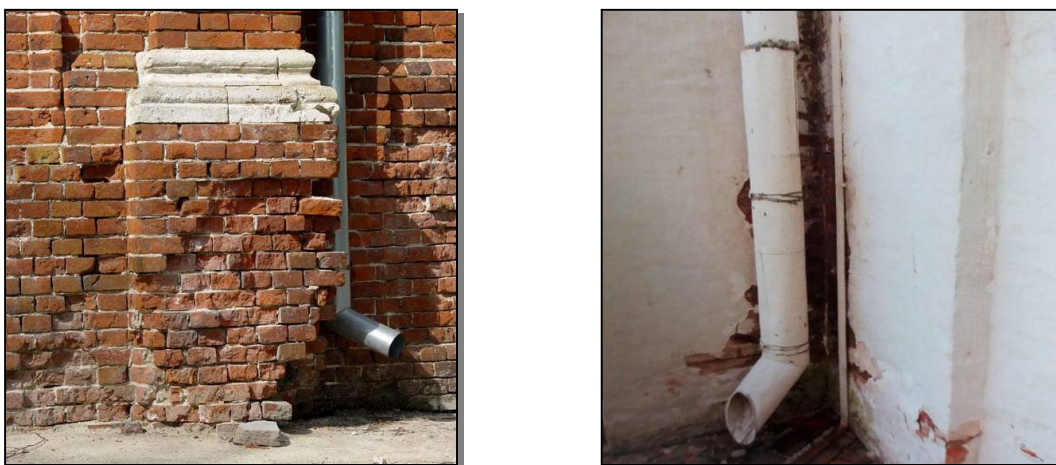
Рис. 3. Разрушение участков кладки в районе падения воды из водосточной трубы

Следующий момент, на который необходимо обратить пристальное внимание – вода, вытекающая из водосточной трубы. Она не должна попадать на отмостку, иначе, спасая верхнюю часть здания, мы подвергаем разрушительному воздействию его нижнюю часть (Рис. 3). Падая из трубы на отмостку, часть воды неизбежно попадает в грунт и под поверхность отмостки с последующим увлажнением фундаментов и стен здания. Результаты такого увлажнения приведут, как минимум, к разрушению цокольной

части стен. В худшем случае влага достигает внутренних поверхностей стен, что послужит началом процесса разрушения материалов кладки и настенной живописи.

Поэтому вода из труб должна попадать в специальный желоб, расположенный под углом не менее $7-8^\circ$, и отводиться за пределы отмостки. Наилучшим вариантом является отведение воды в единую для всех зданий ливневую систему. Следует сразу оговориться, что, имея дело с памятником архитектуры, даже такие простые, казалось бы, элементы, как водосточные трубы, водоприемные лотки и отводные желоба должны быть сделаны по специальному проекту, выполненному профессионалами, под руководством главного архитектора проекта.

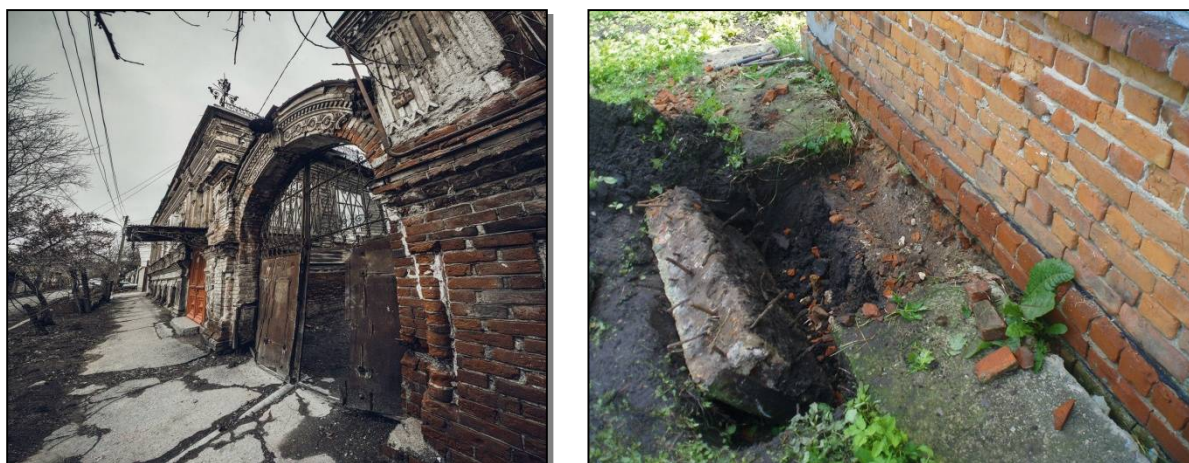
Рис. 4. Разрушение нижней части стены вследствие плохого состояния отмостки

Вторым весьма важным элементом защиты памятника от влаги являются отмостки, предохраняющие фундаменты и другие подземные конструкции зданий от увлажнения осадками. Отсутствие отмостки или ее неправильное выполнение является одной из главных причин разрушения нижних участков стен фасадов (Рис. 4).

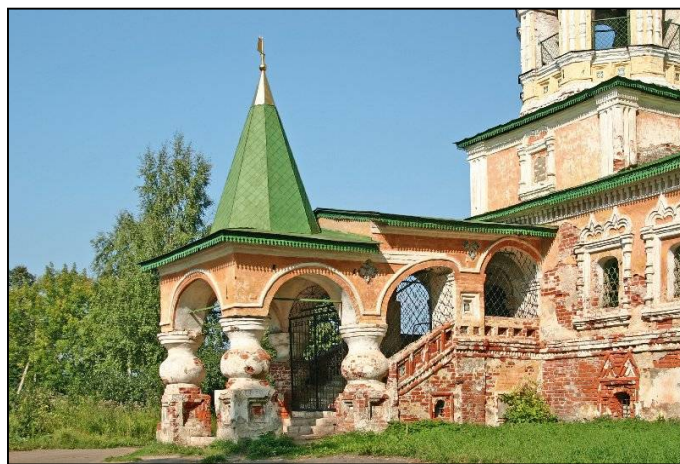
Рис. 5. Разрушение кладки крыльца Рождественской церкви в Угличе

Не менее важно локально защитить от осадков отдельные элементы зданий и построек, такие как подоконники, парапеты, выступающие элементы декора. Так, отсутствие покрытий парапетов крыльца церкви Рождества Иоанна Предтечи в Угличе привело к интенсивному разрушению кладки и изразцового декора (рис.5).
