## ИССЛЕДОВАНИЕ ВЛИЯНИЯ ВИБРАЦИОННЫХ ВОЗДЕЙСТВИЙ ОТ АВТОТРАНСПОРТА НА СОСТОЯНИЕ КОНСТРУКЦИЙ ФУНДАМЕНТА ЖИЛОГО ЗДАНИЯ

*Т. В. Золина, Н. В. Купчикова*

В данной работе проводились экспериментальные исследования о влиянии вибрационных воздействий от автомобильных магистралей на состояние конструкций фундамента 5-ти этажного жилого здания в г. Астрахани. Исследования были совмещены с проведением экспертизы геоподосновы, оснований и фундамента многоэтажного кирпичного жилого здания. Проведенные исследования показали, что в течении четырёх лет, поврежденные конструкции здания подверглись значительным изменениям ввиду увеличивающейся вибрации от автомагистрали, а скорости развития деформаций в несущих конструкциях доказывают аварийное их состояние. Подтверждено, что основными факторами, влияющими на величину виброускорения конструкции фундамента здания, являются: конструктивный тип здания; расстояние от здания до источника сейсмических волн; скорость распространения продольной волны в грунтовом слое.

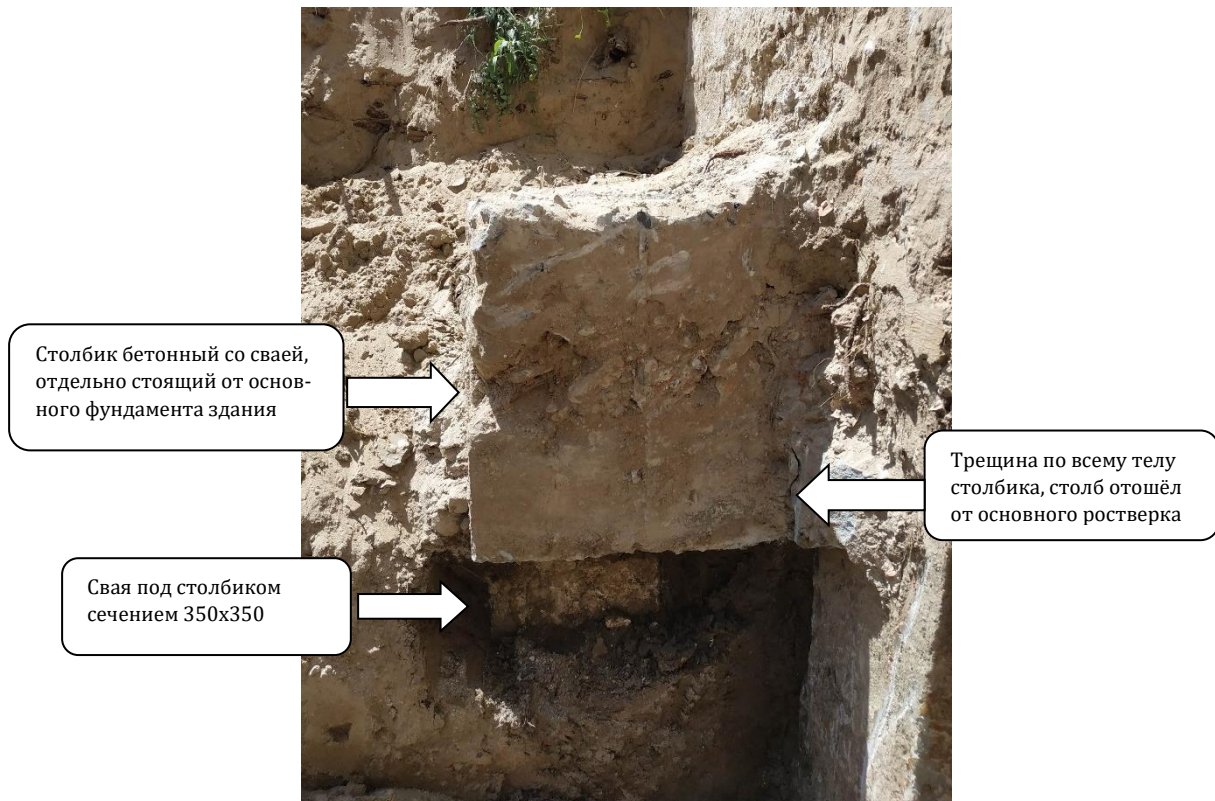
По результатам разработки 7-ми шурфов было выявлено, что ростверк под несущие стены здания представляет собой бетонный фундамент ленточного типа толщиной 500–550 мм и

имеет с шагом от 2000 до 36000 мм вторую ступень в виде столбиков отстоящих друг от друга, которые выполнены шириной от 400мм до 600 мм. Столбики расположены с двух сторон от

ленты фундамента. Наглядно это можно увидеть на рисунке 3. В результате шурфования точно установлено, что в местах образования трещин в ростверке в надземной части, это столбики в подземной части имеют трещины и «оторвались» от основного ростверка и не несут нагрузку от здания, а только нагрузку от собственного веса, передавая его на сваю. Длину свай под столбиками определяли с помощью прибора, основанного на спектрально-временном анализе [8]. Установлено в результате разрушающего контроля – ростверк не армированный.

Рис. 3. Фото фиксация бетонного столбика со свайей, отдельно стоящего от основного фундамента здания

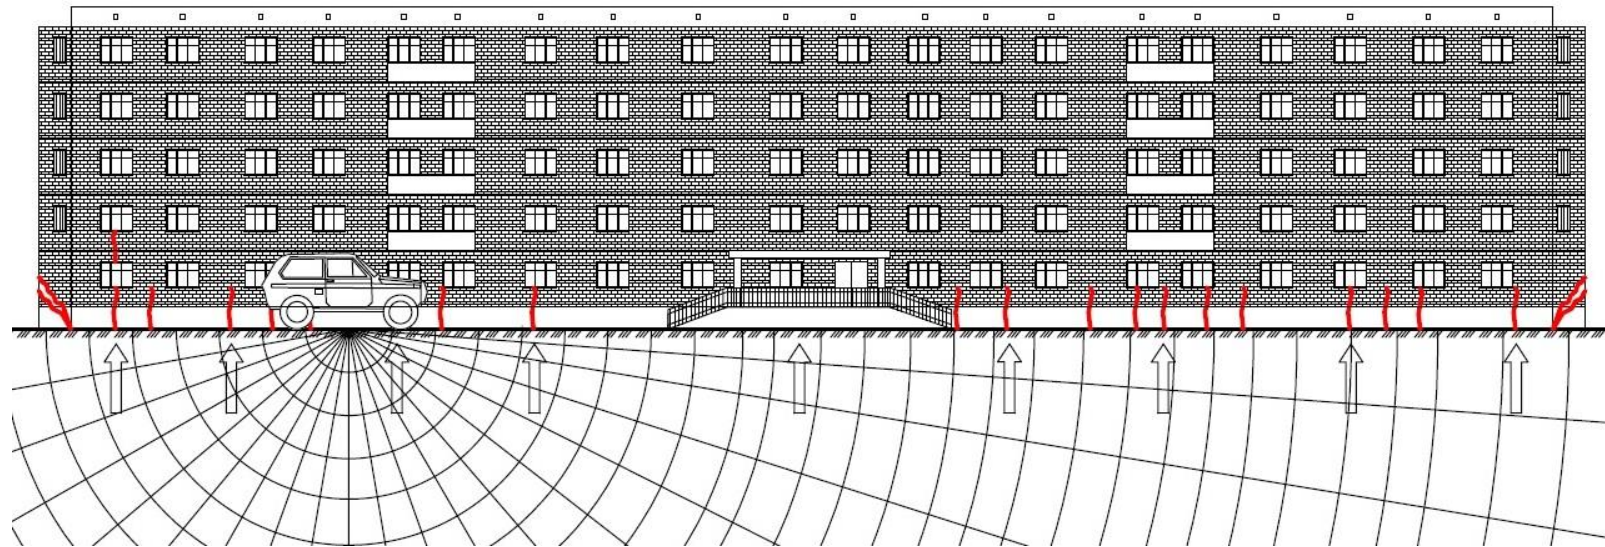
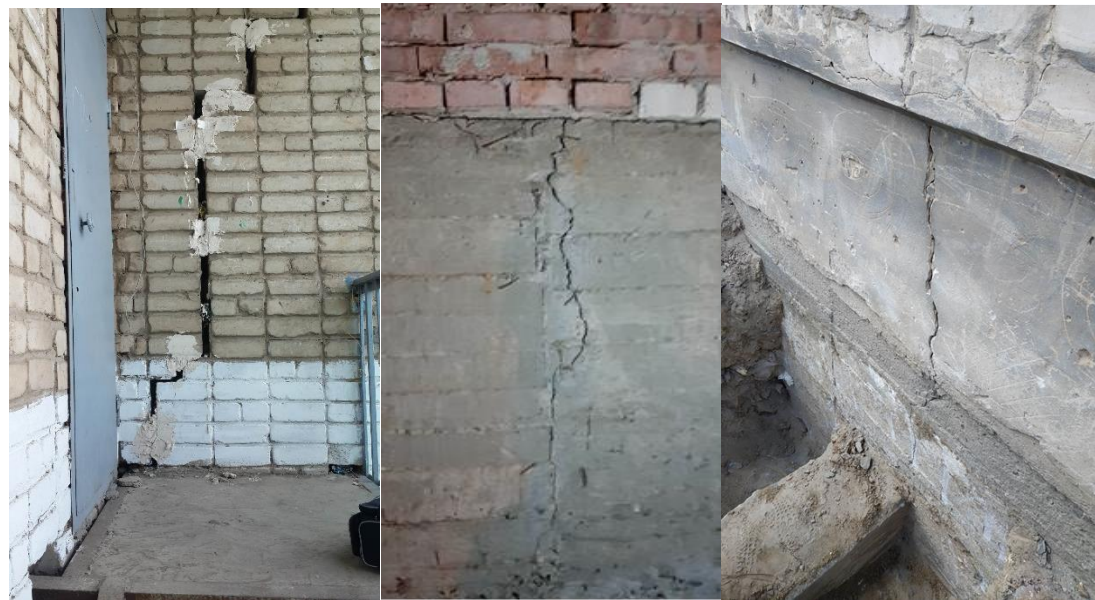
В данной работе проводились экспериментальные исследования о влиянии вибрационных воздействий от автомобильных магистралей на состояние конструкций фундамента 5-ти этажного жилого здания в г. Астрахани. Исследования были совмещены с проведением экспертизы геоподосновы, оснований и фундамента многоэтажного кирпичного жилого здания с продольными несущими стенами 1975-го года постройки. Проектная документация по возведению объекта в архивах города не сохранилась. Здание претерпело многочисленные деформации, выражающиеся в сквозных трещинах в фундаменте, стенах и недопустимой раздвижке плит перекрытия. Стены

здания толщиной 510 мм выполнены из силикатного белого кирпича, по фасаду не оштукатурены. Перекрытия выполнены из железобетонных плит с круглыми пустотами. По торцам здания примыкают лоджии. Конструктивное решение лоджий выполнено таким образом, что перпендикулярно к торцевой стене примыкают две стены толщиной 410 мм. Высота этажа 2.5 метра. На рисунке 1 показан разрез здания с размерами и на рисунке 2 – общий вид здания, влияние сейсмических волн от транспорта на обследуемое здание и характер нарастания трещин в бетонном фундаменте, в стенах от вибрации (с фотофиксацией).

Рис. 2. Общий вид влияния сейсмических волн от транспорта на обследуемое здание и характер нарастания трещин в бетонном фундаменте и стенах от вибрации (с фотофиксацией)
