ВЗРЫВОБЕЗОПАСНОСТЬ КАК ЭЛЕМЕНТ КАЧЕСТВА КОНСТРУКЦИЙ

В статье рассматривается необходимость учета фактора взрывобезопасности здания в качестве элемента качества конструкций на примере обследования действующего деревянного элеватора в г. Пензе, срок эксплуатации которого превышает 100 лет. Целью обследования являлось определение фактического технического состояния и остаточного ресурса несущих и ограждающих строительных конструкций здания элеватора, оценка соответствия объекта предъявляемым к нему требованиям нормативной документации. Установлено, что конструкции здания Пензенского элеватора с точки зре-

Строительство существующего деревянного элеватора было начато в 1911 г., закончено в 1913 г. (рис. 1). В настоящее время элеватор принадлежит одному из пензенских предприятий и используется для перемещения, очистки, подработки и хранения растительного сырья. В 2018 г. было проведено обследование строи-

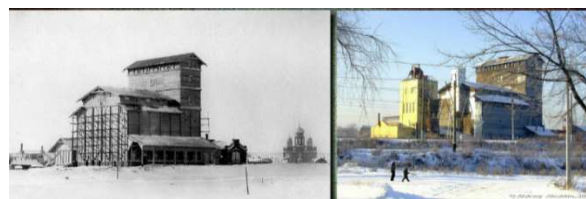
Рис. 1. Пензенский элеватор в прошлом и настоящем

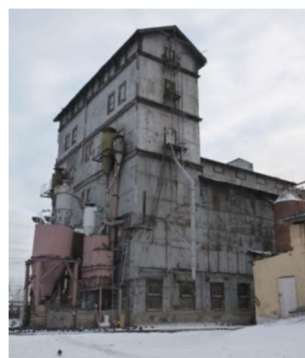
Здание элеватора условно состоит из двух основных частей: трехэтажного силосного корпуса (подсилоный, силосный и надсилоный этажи) и пятиэтажной рабочей башни (рис. 2). Технологически элеватор объединен с точками приема и отпуска растительного сырья с транспорта и отдельно стоящим сушильным участком.

Рис. 2. Общий вид элеватора

Общие размеры здания в осях – 22,75 × 19,5 м. Высота здания от уровня чистого пола первого (подсилоного) этажа до верха коньковой части покрытия рабочей башни элеватора составляет 30,1 м; до верха коньковой части покрытия силосного корпуса – 21,1 м.
