ТЕХНИЧЕСКАЯ ЭКСПЕРТИЗА: ИССЛЕДОВАНИЕ СИСТЕМ ВЕНТИЛЯЦИИ В ТОРГОВОМ РАЗВЛЕКАТЕЛЬНОМ ЦЕНТРЕ

TECHNICAL EXPERTISE:
STUDY OF VENTILATION SYSTEMS IN A SHOPPING ENTERTAINMENT CENTER

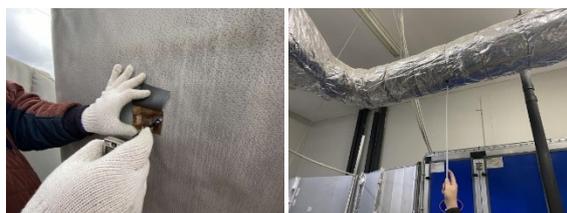
Рис. 1. Фото проводимых измерений

С целью выявления причин нарушения воздухообмена были проведены инструментальные исследования фактических расходов воздуха в приточных и вытяжных системах комплекса. Измерения проводились согласно требованиям стандартных методик в соответствии с ГОСТ 12.3.018-79 ССБТ. «Системы вентиляционные. Методы аэродинамических испытаний». Для каждой вентиляционной установки проводили от 10 до 25 измерений скорости воздуха [5, 6]. Фото проводимых измерений представлены на рисунке 1.
