## НАУЧНО-ПРАКТИЧЕСКИЕ АСПЕКТЫ ВОССТАНОВЛЕНИЯ УТРАЧЕННЫХ ЭЛЕМЕНТОВ ДЕРЕВЯННОЙ АРХИТЕКТУРЫ КУОРТА «ТИНАКИ»

В статье представлены современные технологии реставрации элементов деревянных конструкций на примере памятника деревянного зодчества - курортного грязелечебного учреждения и церкви Святого Пантелеимона в Тинаках (г. Астрахань, Россия). В результате строительно-технического обследования жилого здания было установлено, что несущие деревянные столбы, на которые опираются балки перекрытия, и стропильная система полностью утратили устойчивость. Крепежные элементы отсутствуют. В данном исследовании подробно описаны следующие методы восстановления деревянных конструктивных элементов: документирование и 3D-моделирование, реконструкция по старым фотографиям, консервация и укрепление деревянных конструкций, реставрация срубов и крыш, восстановление утраченных элементов, защита от внешних воздействий и использование неразрушающих методов диагностики.

## SCIENTIFIC AND PRACTICAL ASPECTS OF RESTORING THE LOST ELEMENTS OF THE TINAKI RESORT'S WOODEN ARCHITECTURE

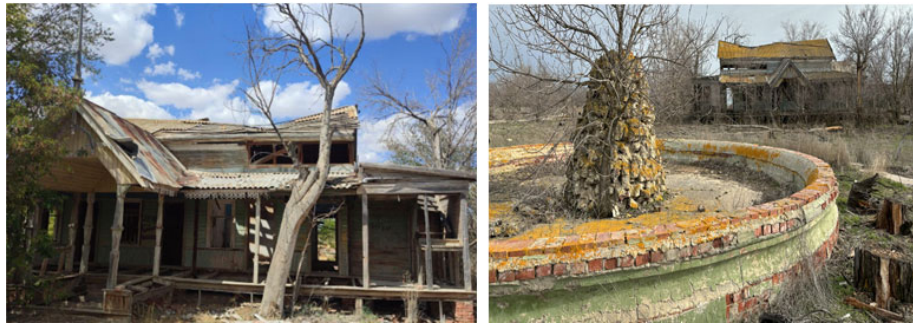
Рис. 3. Иллюстрации объектов курорта «Тинаки» в 2024 г. (иллюстрации авторов)  
Figure 3. Illustrations of the Tinaki Resort facilities in 2024 (illustrations by the authors)

На современных фотографиях (рис. 3), к сожалению, – это пустырь, разруха, разворованные здания и несколько пережитых пожаров,

а также обмеление озера в результате строительства завода по производству и переработке целлюлозы.

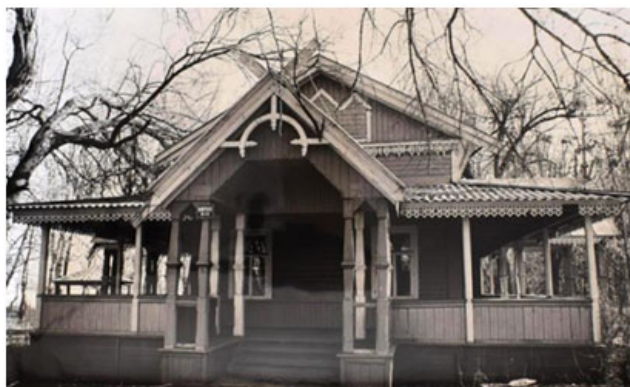
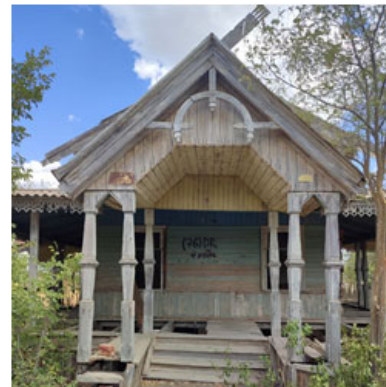
Единственный сохранившийся объект деревянного зодчества, кроме храма Святого Пантелеймона, – это жилой спальный корпус (обследуемый объект недвижимости), который был введен в эксплуатацию в 1913 году (рис. 4). К моменту проведения строительно-технической экспертизы здание не эксплуатировалось на протяжении 40 лет. Построенное в 1913 году оно имеет прямоугольную

форму с двускатной кровлей, в стиле «репетровщина» с элементами «модерна», окружено галереей с трех сторон и тремя крыльцами (входными группами). Главный элемент декора – пропиленная резьба. В 1986 году у здания были нормальные эксплуатационные характеристики.

Рис. 4. Иллюстрации жилого спального корпуса курорта «Тинаки»: а – 1986 г.; б – 2024 г. (иллюстрации авторов)

Fig. 4. Illustrations of the residential dormitory building of the Tinaki resort: a – 1986; b – 2024 (illustrations by the authors)

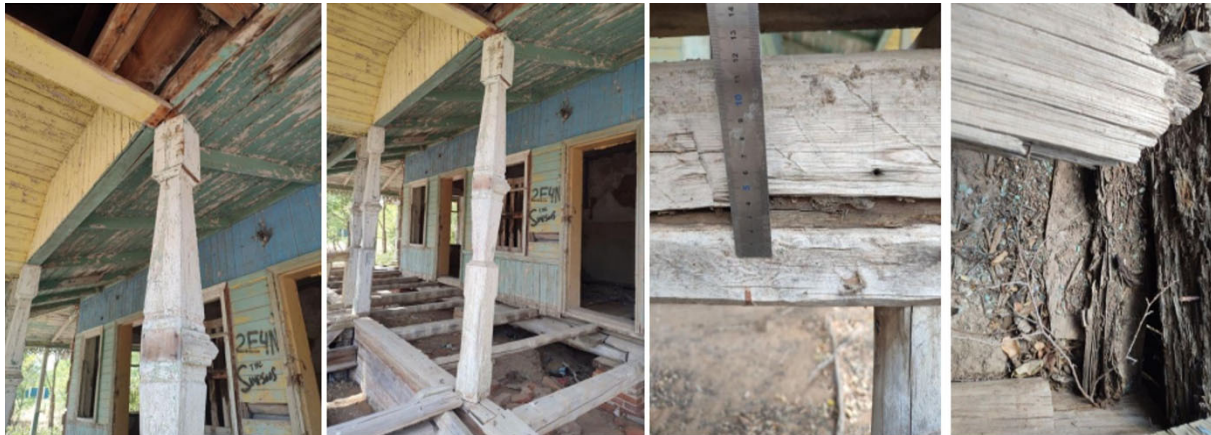
В результате строительно-технической экспертизы жилого корпуса установлена полная потеря устойчивости несущих деревянных столбов, на которые опираются несущие балки покрытия и стропильная система. Отсутствуют скобы крепления, полы галереи. Гвозди сгнили,

несущие балки полов имеют недопустимое провисание и расслоение продольных волокон древесины. Недопустимое раскрытие трещин от 2 см в продольных волокнах несущих бревен и досок, конструкции имеют недопустимые прогибы (рис. 5).

Рис. 5. Иллюстрация проведения строительно-технической экспертизы деревянных конструкций жилого спального корпуса, который был введен в эксплуатацию в 1913 г. (иллюстрации авторов)  
Fig. 5. Illustration of the construction and technical examination of wooden structures of a residential dormitory building that was put into operation in 1913 (illustrations by the authors)

Наблюдается выветривание кладки столбов фундамента, отклонение их от вертикали, выпучивание и просадка отдельных участков столбов, полное разрушение наружного поверхностного слоя, выпадение отдельных кирпичей, отсутствие и выветривание раствора швов кладки,

кирпич рассыпается в руках. В лаборатории проведены испытания на прочность и изгиб изъятых в столбах фундаментов образцов кирпичей, которые показали непригодность к дальнейшей эксплуатации [12-14].

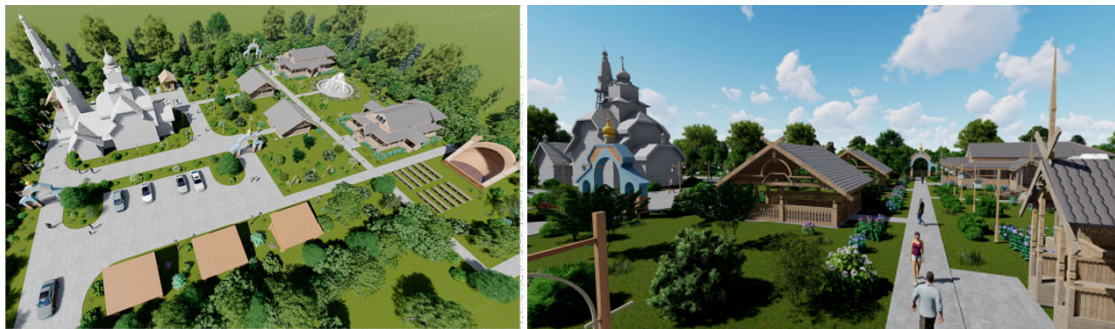
Рис. 9. Иллюстрации 3D-генерального плана курорта «Тинаки» 2025 г. (иллюстрации авторов)  
Fig. 9. Illustrations of the 3D-master plan for the Tinaki Resort, 2025 (illustrations by the authors)

Выполнены исследования планировочной структуры всей территории по восстановленным снимкам, крокам, иллюстрациям и фотографиям. Площадь проектируемой территории составляет 17,5824 га.
