## ВЛАГОЗАЩИТА ЖЕЛЕЗОБЕТОННЫХ МОСТОВ – ВАЖНЫЙ ФАКТОР ИХ ДОЛГОВЕЧНОСТИ

## WATERPROOFING OF CONCRETE BRIDGES IS AN IMPORTANT FACTOR IN THEIR DURABILITY

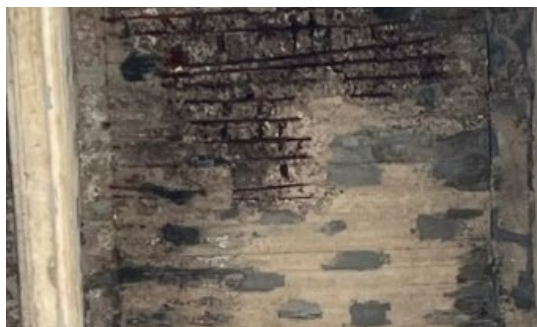
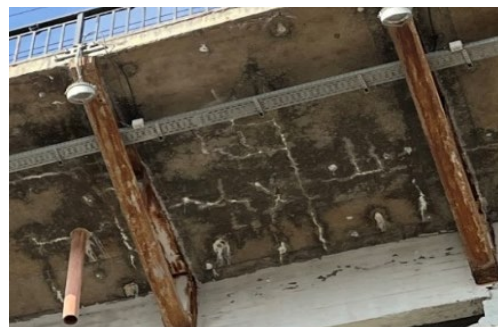
Рис. 2. Коррозионные процессы в плите проезжей части:

а – карбонизация бетона плиты проезжей части, разрушение защитного слоя бетона, обнажение и коррозия арматуры; б – трещины в тротуарной консоли, высолы, образование карбонатов, коррозия стальных кронштейнов (иллюстрация авторов)

Fig. 2. Corrosion processes in the roadway slab:

а – carbonization of concrete of the roadway slab, destruction of the protective layer of concrete, exposure and corrosion of reinforcement; б – cracks in the sidewalk console, efflorescence, formation of carbonates, corrosion of steel brackets (illustration by the authors)

что запускает процесс коррозии. Обследование моста в Волгограде выявили коррозионные процессы в плите проезжей части [9], представленные на рисунке 2. Эти выводы подтверждаются исследованиями других специалистов, полученных при обследовании мостов [10, 11].

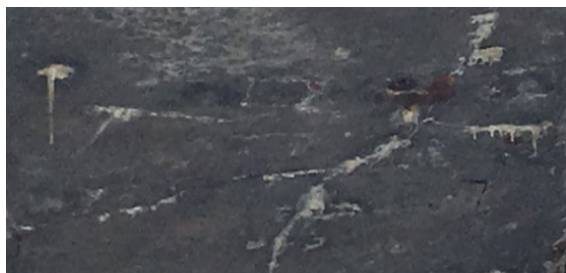
Рис. 3. Наросты-сталактиты на плите проезжей части (иллюстрация авторов)  
Fig. 3. Growths-stalactites on the roadway slab (illustration by the authors)

Длительный процесс растворения вымывания кальция из цементного камня при постоянном просачивании влаги приводит к образованию и росту сталактитов, представленных на рисунке 3.

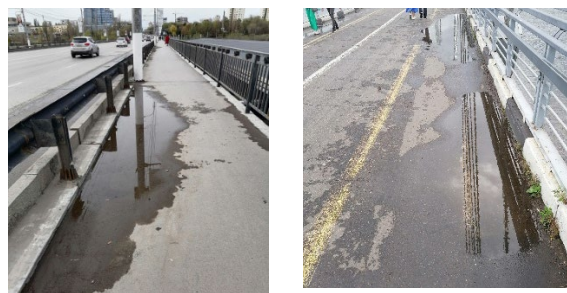
Рис. 4. Дождевая вода на тротуаре моста:  
а – мост через реку Царицу в Волгограде; б – нет водоотвода с тротуара моста в Красноярске  
(иллюстрация авторов)  
Fig. 4. Rainwater on the sidewalk of the bridge:  
а – bridge over the Tsarina River in Volgograd; б – there is no drainage from the sidewalk of the bridge in Krasnoyarsk (illustration by the authors)

Важнейшей проблеме – устройству водоотвода с проезжей части мостов посвящено много работ разных авторов [12–18]. Это подчеркивает то, что проблема актуальна и встречается повсеместно. Устройство водоотвода с поверхности проезжей части моста и тротуаров не всегда решает проблему защиты конструкций от проникновения влаги. Влага дренирует сквозь асфальтобетон покрытия, особенно когда атмосферные воды застаиваются на поверхности моста [19]. Эта общая проблема железобетонных мостов, встречается в разных городах. Например, в Волгограде (рис. 4а), в Красноярске (рис. 4б). Такое случае если уклоны не соответствуют нормативным требованиям. Влага при этом накапливается

в конструкции мостового полотна и просачивается через трещины гидроизоляционного слоя. В зимний период влага замерзает, разрушая поры и увеличивая трещины, в которых собирается еще больше влаги [20].

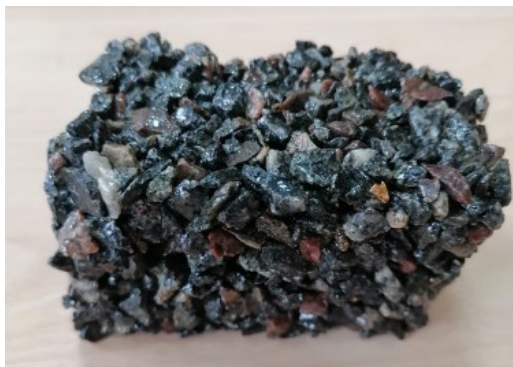
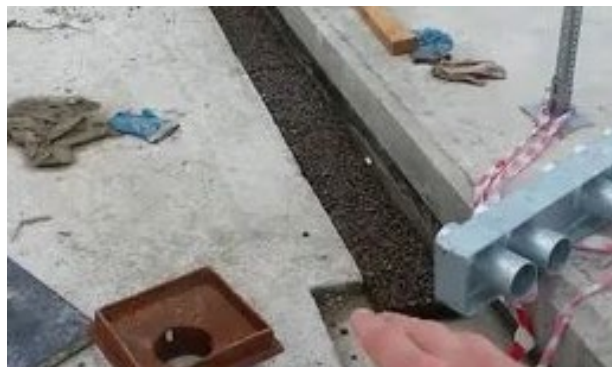
Рис. 6. «Козинаки»:

а – вид; б – дренажный канал с ним (иллюстрация авторов)

Fig. 6. "Kozinaks": a – type; b – drainage channel with it (illustration by the authors)

В составе структуры дренажа гранитный щебень фракции 10–15 мм и эпоксидный клей в качестве связующего. Соотношение щебень – эпоксидный клей 16:1. Клей на основе эпоксидной смолы ЭД-20 и отвердитель полиэтиленпо-

лиамин и пластификатор дибутилфталат в соотношении 100:11:10. Пустотность такой структуры более 50 %, а прочность около 5 МПа, что в полной мере отвечает требованиям к структуре дренажа. Такой конгломерат, условно называемый «козинаки» [22], представлен на рисунке 6.
