## ИССЛЕДОВАНИЯ ПРИЧИН РАЗРУШЕНИЯ ПОЛИМЕРНЫХ ТРУБОПРОВОДОВ СИСТЕМ ОТОПЛЕНИЯ

*Р. В. Муканов, Е. М. Дербасова, О. Р. Муканова, В. С. Коровин*

*Астраханский государственный архитектурно-строительный университет  
(Россия)*

В статье рассматриваются причины повреждения полипропиленовых трубопроводов систем отопления на примере повреждения стояка системы отопления жилого дома в Астрахани. Проведены испытания поврежденного участка трубопровода. Выявлены причины разрушения и нарушения правил эксплуатации системы.

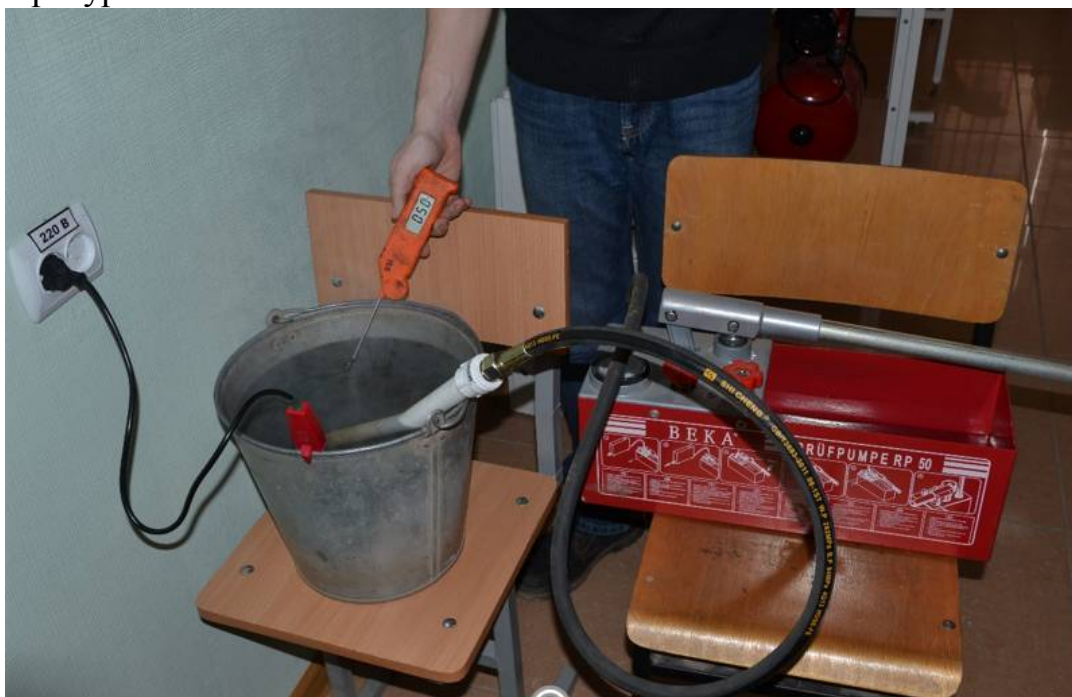
*Рис. 3. Испытательный стенд*

Для создания условий приближенным к условиям эксплуатации испытываемый участок трубопровода был помещен в емкость с водой нагреваемой электрическим тэном. При достижении температуры 90 °С, электрический нагрев отключался, а сам образец находился в этих условиях не менее 1 часа (для поддержания требуемой температуры тэны периодически включались). Температура контролировалась контактным термометром. На рис. 3 показан испытательный стенд, а на рис. 4 показаны испытываемый образец, и температура испытаний.

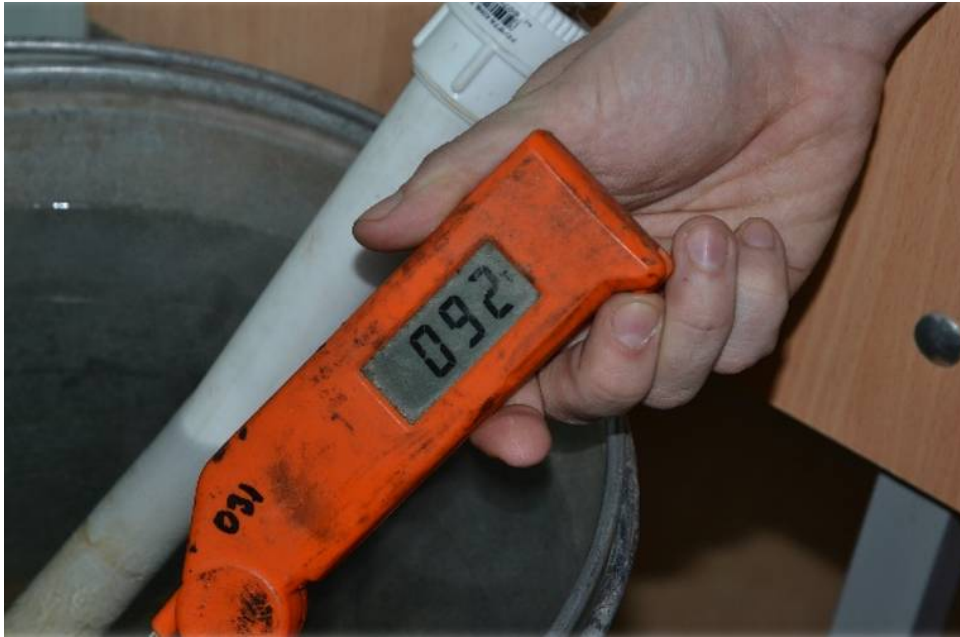
*Рис. 4. Испытательный образец и температура испытаний*

Методика испытаний заключалась в следующем: Образец подвергался воздействию давления и температуры, причем давление поднималось ступенчато в диапазоне от 0 и до разрушения образца. Как известно армированная труба полипропиленовая (рп 25) подходит для горячего водоснабжения, а также для системы центрального отопления до 95 градусов тепла, номинальное давление — 2,5 МПа, причем согласно действующему в настоящее время СП 60.13330.2012 пункт 6.1.6. «В системах водяного отопления с трубопроводами из полимерных материалов параметры теплоносителя (температура, давление) не должны превышать 90 °С».
