ПАСПОРТ ДОСТУПНОСТИ
объекта социальной инфраструктуры
и услуг в приоритетных сферах жизнедеятельности
инвалидов и других маломобильных групп населения

ГАОУ АО ВО «АГАСУ»
Учебный корпус на ул. Татищева, 18а

АКТ ОБСЛЕДОВАНИЯ
Объекта социальной инфраструктуры
ГАОУ АО ВО «АГАСУ»
Учебного корпуса на ул. Татищева, 18а
К ПАСПОРТУ ДОСТУПНОСТИ

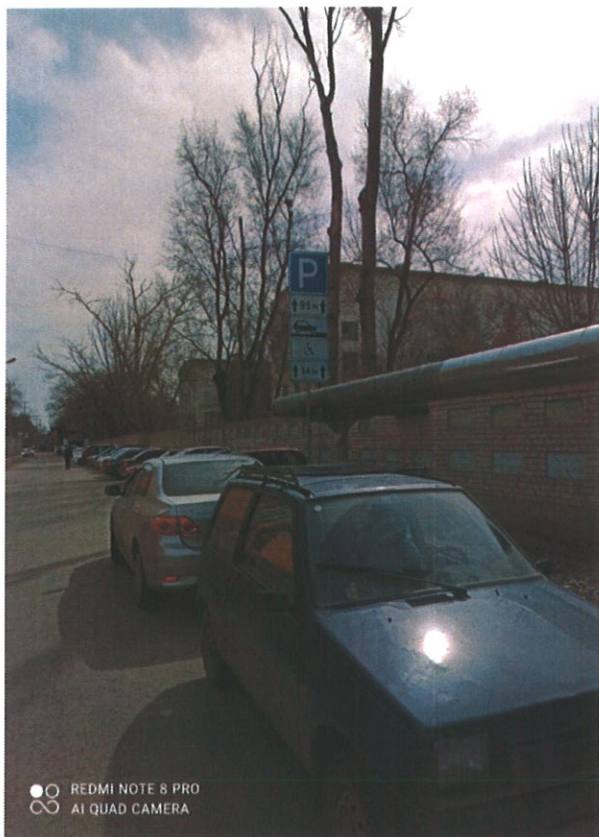
**№1. Парковка автотранспортных средств,
для людей с инвалидностью**

7.	Пути движения к объекту (от парковки автотранспортных средств)	К, О-н, О-в, С-п, С-ч, Г-п, Г-ч, У – ДУ-пп (в сопровождении законных представителей)	1

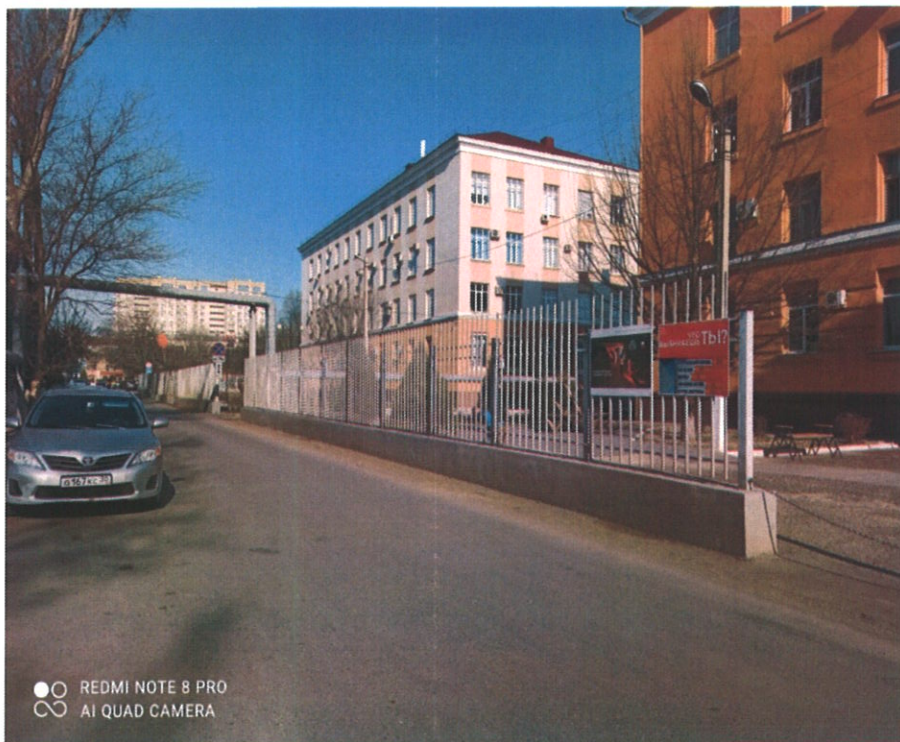
№2. Территория, прилегающая к объекту/Пути движения к входной группе

№ п/п	Основные структурно-функциональные зоны	Состояние доступности, в том числе для основных категорий инвалидов**	Приложение
			№ фото
1.	Территория, прилегающая к зданию (участок)	К, О-н, О-в, С-п, С-ч, Г-п, Г-ч, У – ДЧ-И, ДУ-пп (в сопровождении законных представителей)	2-4

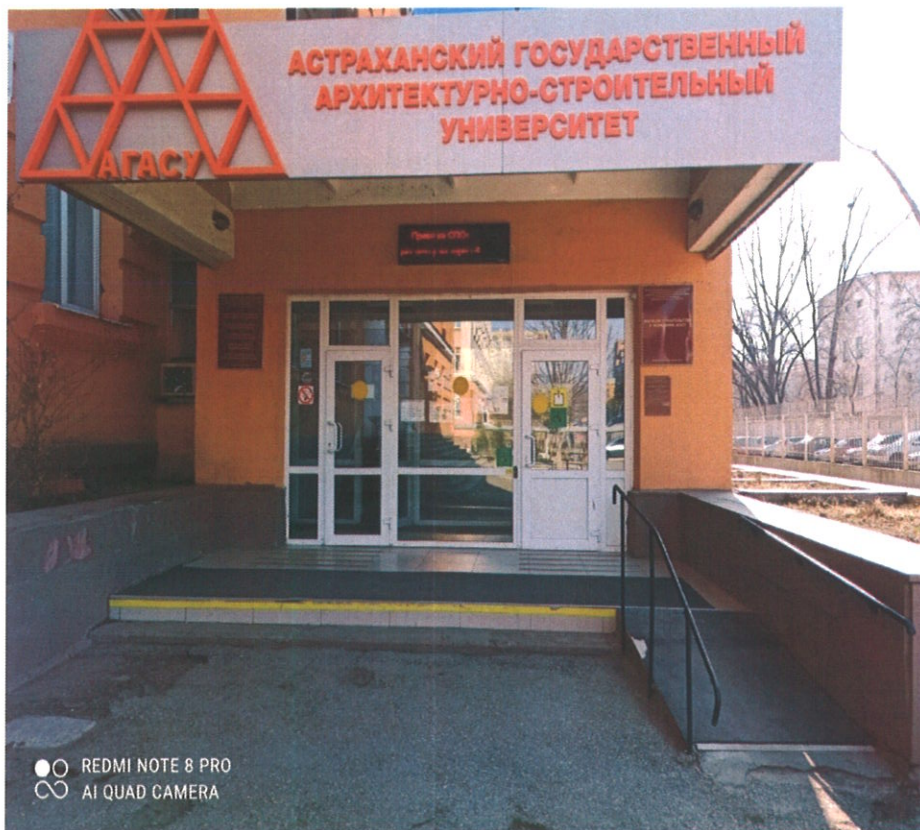
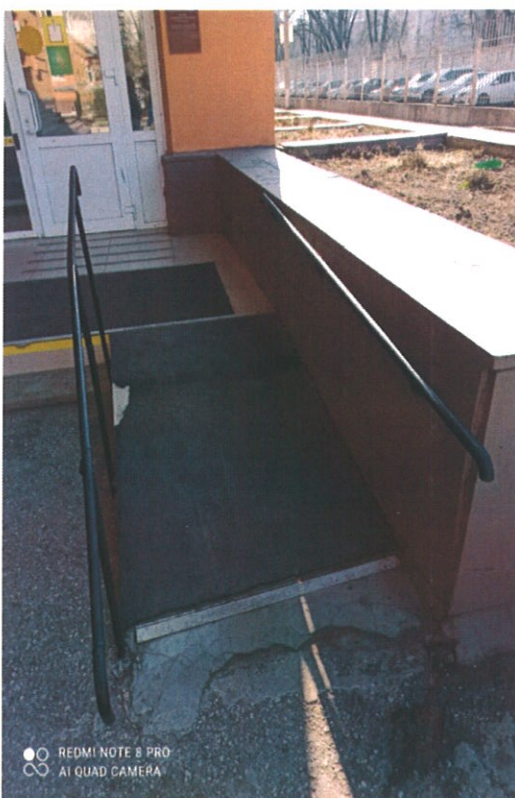
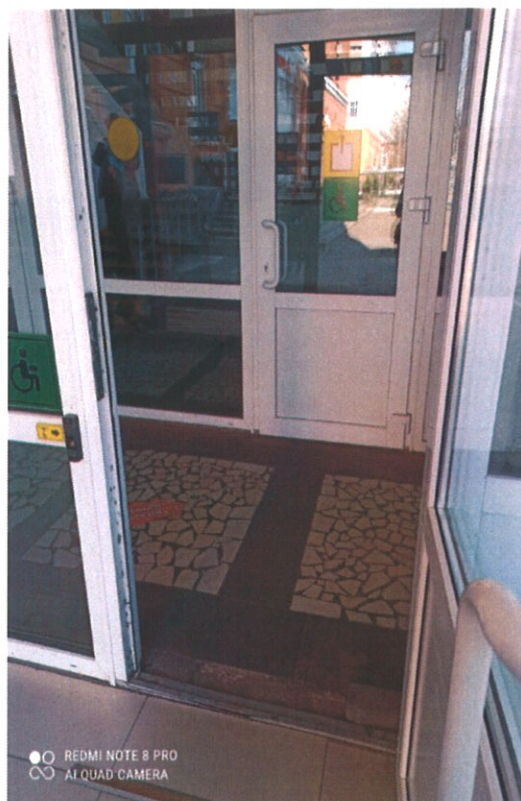
№5. Входная группа учреждения/вход в здание

2.	Вход (входы) в здание (входная группа)	К, О-н, О-в, С-п, С-ч, Г-п, Г-ч, У – ДЧ-И, ДУ-пп (в сопровождении сотрудников учреждения/законных представителей)	5, 6

№ п/п	Наименование функционально-планировочного элемента	Наличие элемента		Выявленные нарушения и замечания	значимо для инвалида (категория)	Работы по адаптации объектов	
		есть/нет	№фото			содержание	виды работ
2.1	Лестница (наружная)	нет					
2.2	Пандус (наружный)	есть	5				
2.3	Входная площадка	есть	5				
2.4	Дверь (входная)	есть	5	1. отсутствует контрастная маркировка дверного проема (входная дверь/тамбур)	К, О-н, О-в, С-ч, С-п, Г-п, Г-ч, У	1. нанести контрастную маркировку дверного проема СП59.13330.2016 (1) п.6, п.пб.1	Текущий ремонт
2.5	Тамбур	есть	5,6	1. отсутствует мнемосхема тактильная (тамбур)	К, О-н, О-в, С-ч, С-п, Г-п, Г-ч, У	1. установить мнемосхему тактильную СП59.13330.2016 (1) п.6.5, п.п.6.5.7	Текущий ремонт

№ п/п	Основные структурно-функциональные зоны объекта	Рекомендации по адаптации объекта (вид работы)*
1.	Вход (входы) в здание (входная группа учреждения)	1) нанести контрастную маркировку дверного проема (входная дверь/тамбур) (срок выполнения – до 2023г. включительно); 2) установить мнемосхему тактильную (тамбур) (срок выполнения – до 2024г. включительно)

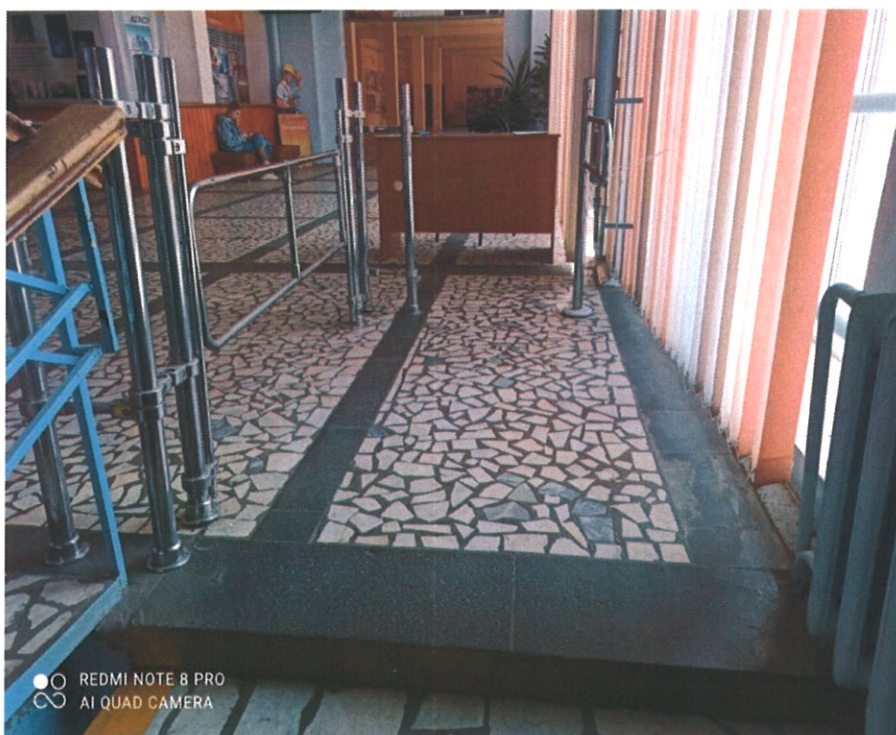
№7. Пути движения внутри здания/к зоне целевого назначения

3.	Путь (пути) движения внутри здания	К, О-н, О-в, С-п, С-ч, Г-п, Г-ч, У – ДЧ-И, ДУ-пп (в сопровождении сотрудников учреждения/законных представителей)	7-10

№ п/п	Наименование функционально-планировочного элемента	Наличие элемента		Выявленные нарушения и замечания	Работы по адаптации объектов	виды работ
		есть/нет	№фото			
3.1	Коридор (вестибюль, зона ожидания, галерея, балкон)	есть	7-10			
3.2	Лестница (ступени) (внутри) здания	есть	6			
3.3	Пандус (внутри здания)	нет				
3.4	Лифт пассажирский (или подъемник)	нет				
3.5	Дверь (двери – если несколько на одном пути движения)	есть	9

3	Путь (пути) движения внутри здания	На пути движения к зоне целевого назначения: контрастная маркировка ступеней лестницы; тактильные пиктограммы доступности (указатели)	--	--	--
4	Зона целевого назначения здания (целевого посещения объекта)	На входной группе/Зоне целевого назначения имеется: индукционная портативная петля для слабослышащих (стойка информации) табличка по точечной системе Брайля (учебная аудитория №102); пиктограмма доступности для людей с инвалидностью (учебная аудитория №102)	Оснащение оборудованием	Требуется: - требуется нанести контрастную маркировку дверного проема (аудитория №102; актовый зал); - установить табличку по точечной системе Брайля (актовый зал); - установить стационарную индукционную петлю	--

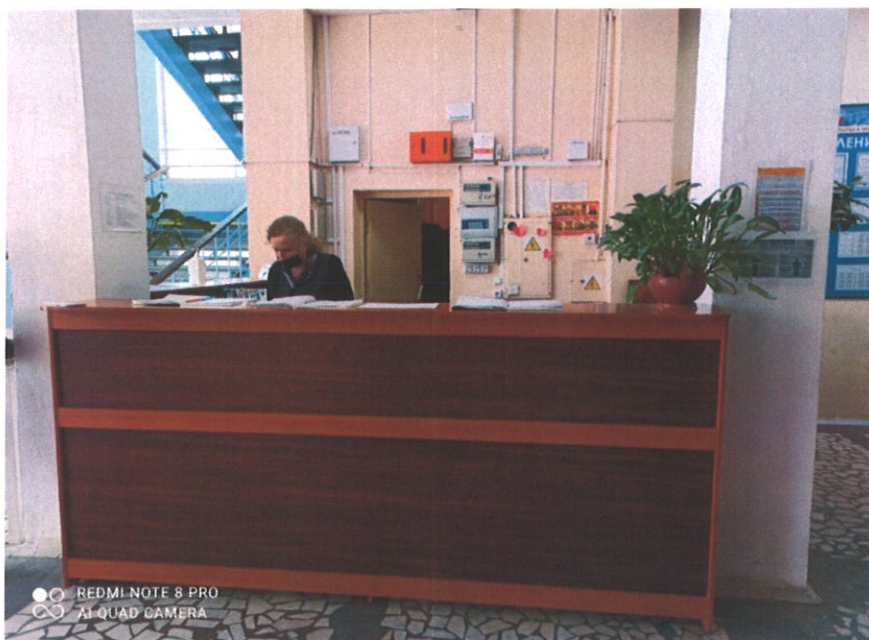
№11. Зона целевого назначения/Стояка информации

4.	Зона целевого назначения здания (целевого посещения объекта)	К, О-н, О-в, С-п, С-ч, Г-п, Г-ч, У – ДЧ-И, ДУ-пп (в сопровождении сотрудников учреждения/законных представителей)	11-18

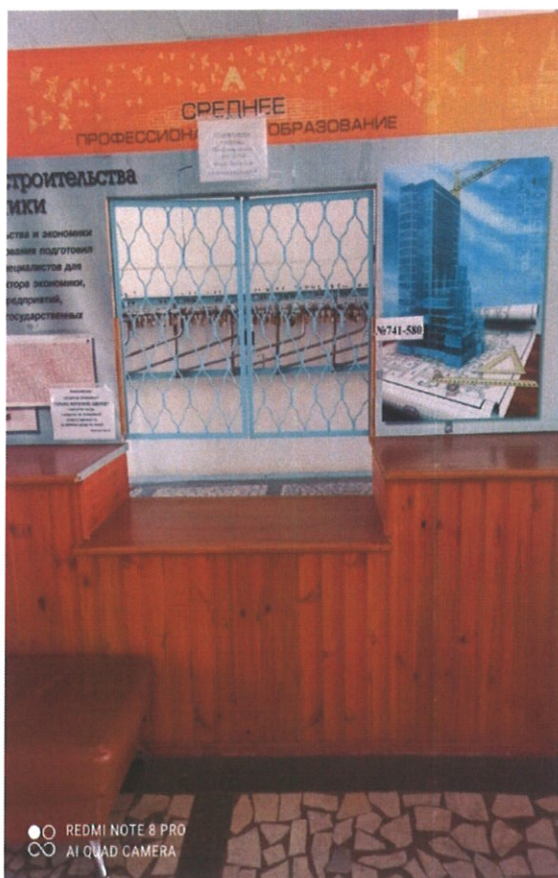
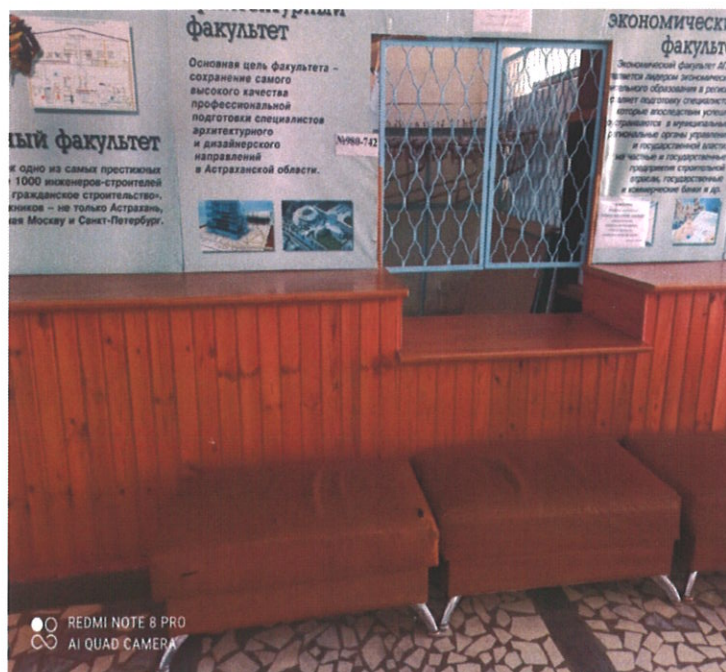
№12. Зона целевого назначения/Гардероб

5.	Санитарно-бытовые помещения (в.т. гардероб)	К, О-н, О-в, С-п, С-ч, Г-п, Г-ч, У – ДЧ-И, ДУ-пп (в сопровождении сотрудников учреждения/законных представителей)	12, 19, 20

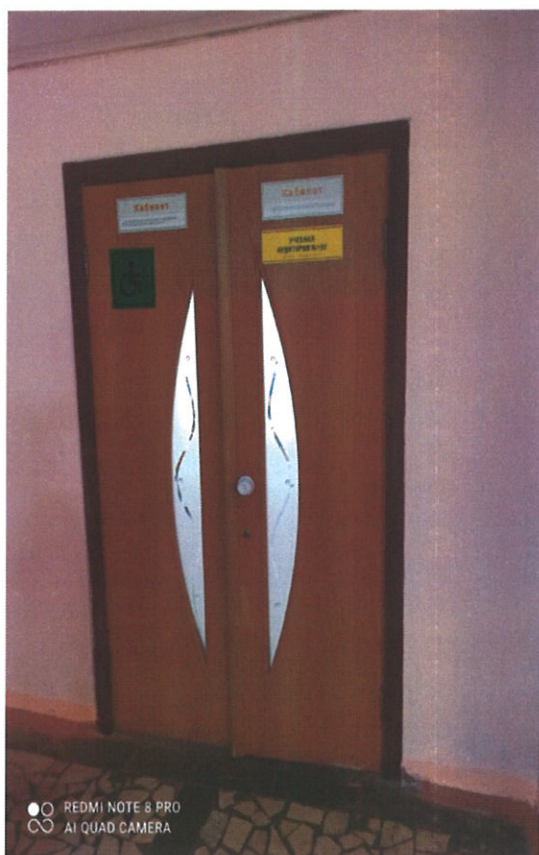
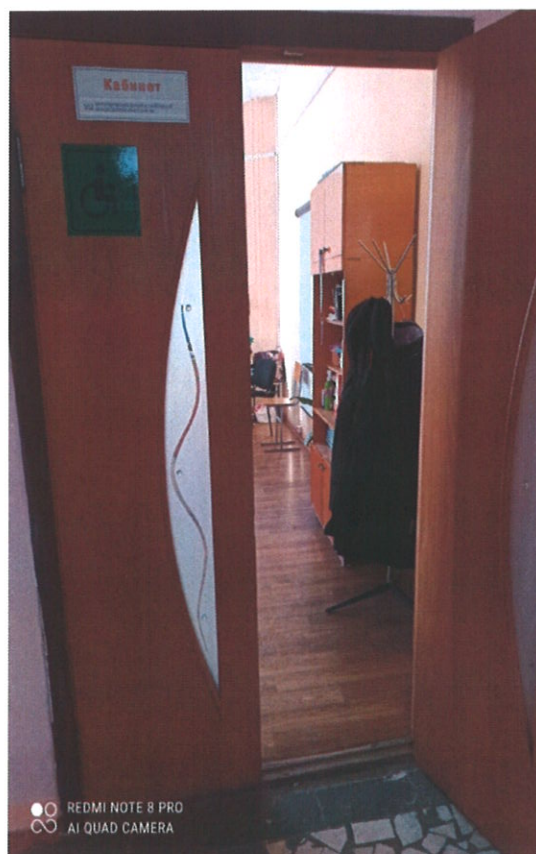
№15. Зона целевого назначения/Учебная аудитория №102

№ п/п	Наименование функционально-планировочного элемента	Наличие элемента		Выявленные нарушения и замечания		Работы по адаптации объектов	
		есть/нет	№ фото	содержание	значимо для инвалида (категория)	содержание	виды работ
4.1.1	Рабочее место	нет					
4.1.2	Учебные места (аудитория №102)	есть	15,16	1. отсутствует индукционная петля для слабослышащих; 2. отсутствует контрастная маркировка дверного проема	К, О-н, О-в, С-ч, С-п, Г-п, Г-ч, У	1. приобретение индукционной портагивной петли для слабослышащих СП59.13330.2016 (1) п.6.5; 2. нанести контрастную маркировку дверного проема СП59.13330.2016 (1)п.6, п.пб.1	Текущий ремонт

2.	Зона целевого назначения (целевого посещения объекта)	1) нанести контрастную маркировку дверного проема (Аудитория №102; Актовый зал) (срок выполнения – до 2023г. включительно); 2) установить тактильную табличку по точечной системе Брайля (Актовый зал) (срок выполнения – до 2024г. включительно); 3) установить стационарную индукционную петлю для слабослышащих (Актовый зал; Аудитория №102) (срок выполнения – до 2025г. включительно)

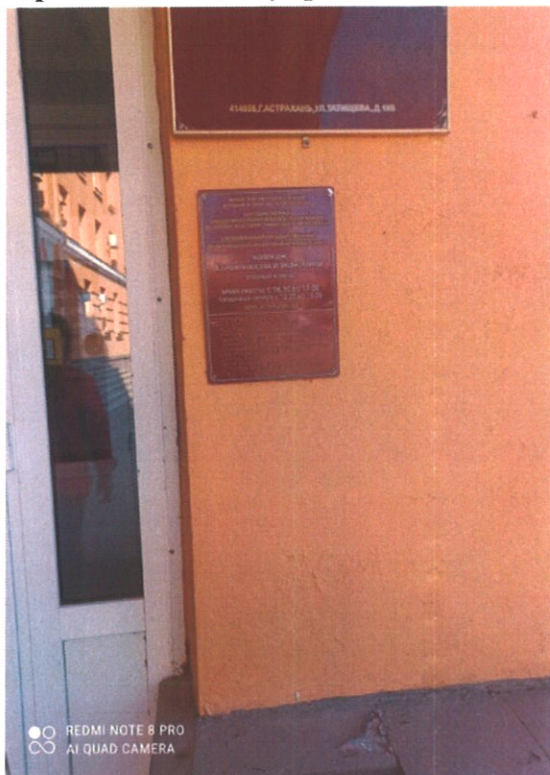
№21. Средства информации и технические устройства

Комплексная табличка по точечной система Брайля на входной группе образовательного учреждения

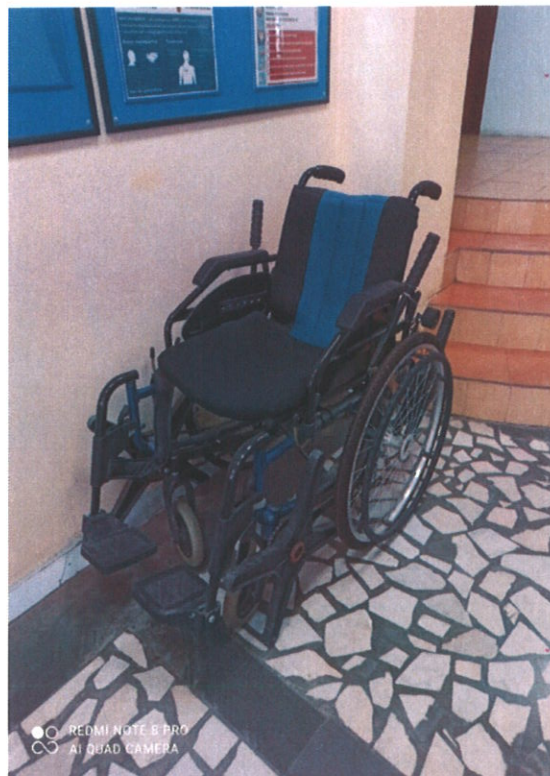
Кресло-коляска с ручным приводом

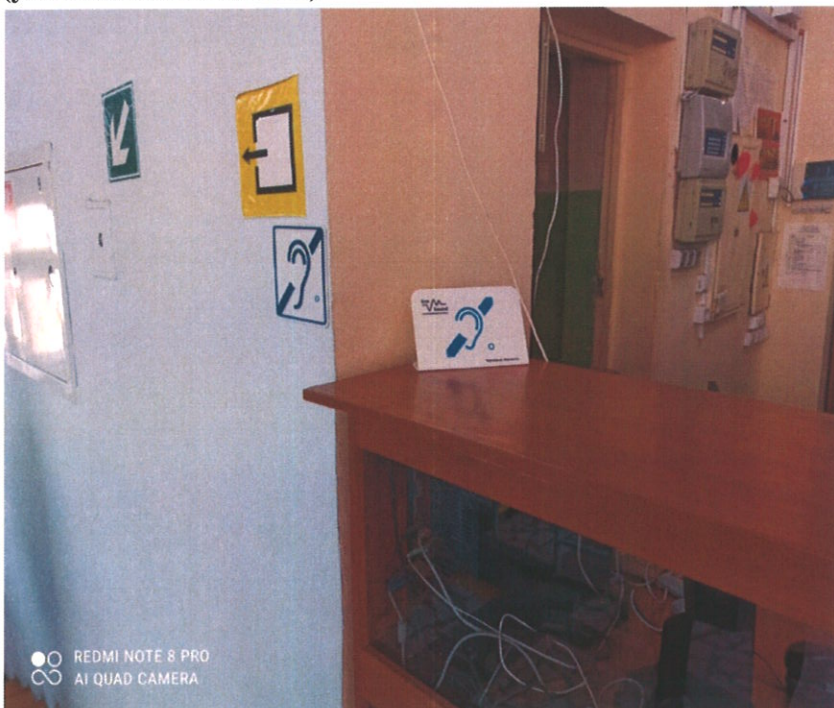
Индукционная портативная локальная петля для слабослышащих на стойке информации
Пиктограмма доступности для людей с инвалидностью (указатели движения)
