ПАСПОРТ ДОСТУПНОСТИ
объекта социальной инфраструктуры
и услуг в приоритетных сферах жизнедеятельности
инвалидов и других маломобильных групп населения

ГАОУ АО ВО «АГАСУ»
Учебный корпус на ул. Б. Хмельницкого, 9 корп.3

№ 5 от « 08 » 06 2021г.

АКТ ОБСЛЕДОВАНИЯ
Объекта социальной инфраструктуры
ГАОУ АО ВО «АГАСУ»
Учебного корпуса на ул. Б. Хмельницкого, 9 корп.3
К ПАСПОРТУ ДОСТУПНОСТИ

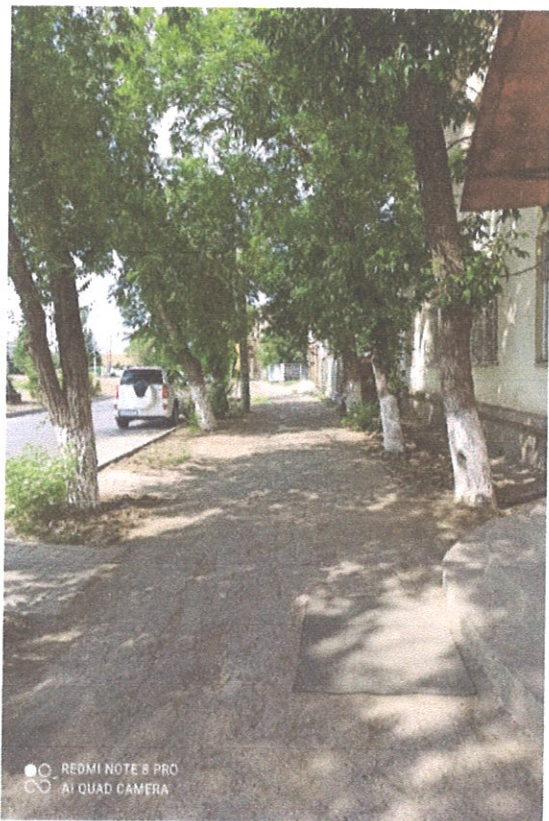
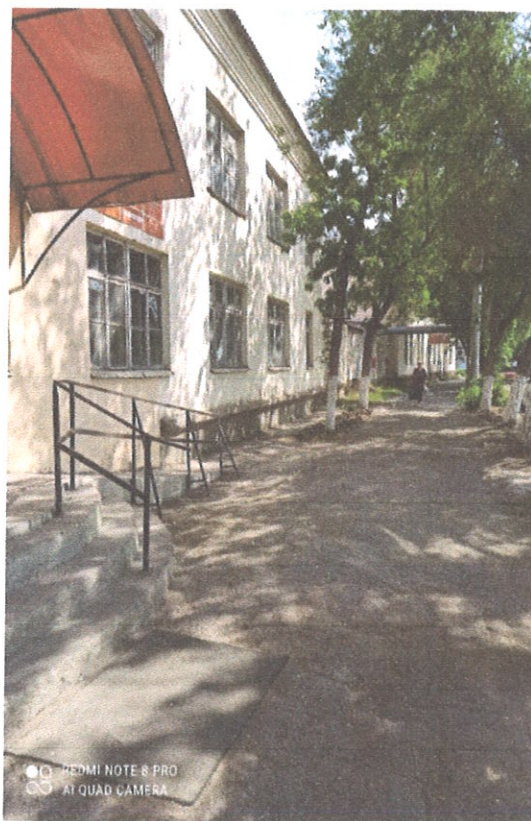
№1. Территория, прилегающая к зданию

7.	Пути движения к объекту (на прилегающей территории к зданию)	К, О-н, О-в, С-п, С-ч, Г-п, Г-ч, У – ДУ-пп (в сопровождении законных представителей)	1

№ п/п	Наименование функционально-планировочного элемента	Наличие элемента		Выявленные нарушения и замечания		Работы по адаптации объектов	
		есть/нет	№фото	содержание	значимо для инвалида (категория)	содержание	виды работ
1.1	Вход (входы) на территорию (прилегающую к зданию)	нет					
1.2	Путь (пути) движения на территории	есть	1				
1.3	Лестница (наружная)	нет					
1.4	Пандус (наружный)	нет					
1.5	Автостоянки и парковки	нет		1. отсутствует парковка автотранспортных средств для людей с инвалидностью	К, О-н, О-в, С-ч, С-п, Г-п, Г-ч, У	1. требуется обустройство парковочных мест для людей с инвалидностью СП59.13330.2016 (1) п.п.5.2	оснащение
1.6	Места отдыха	нет

№ п/п	Основные структурно-функциональные зоны объекта	Рекомендации по адаптации объекта (вид работы)*
1.	Территория, прилегающая к зданию, (участок)	1) обустройство парковочных мест для людей с инвалидностью (срок выполнения – до 2022г. включительно)

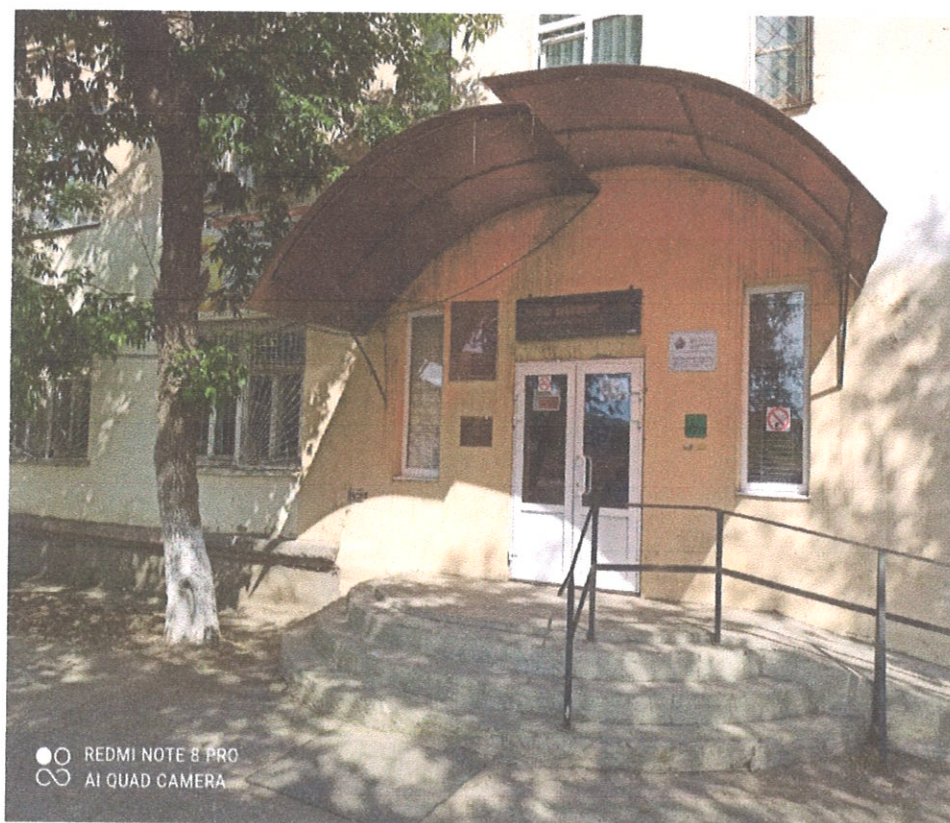
№2. Вход в здание/Входная группа учреждения

2.1	Лестница (наружная)	есть	2,3	1. отсутствует контрастная маркировка ступеней лестницы входной площадки	К, О-н, О-в, С-ч, С-п, Г-п, Г-ч, У	1. нанести контрастную маркировку ступеней лестницы СП59.13330.2016 (1), п.6.2.8	Текущий ремонт

2.3	Входная площадка	есть	3				
2.4	Дверь (входная)	есть	2,3	1. отсутствует контрастная маркировка дверного проема (входная дверь)	К, О-н, О-в, С-ч, С-п, Г-п, Г-ч, У	1. нанести контрастную маркировку дверного проема СП59.13330.2016 (1)л.6, п.пб.1	Текущий ремонт

2.	Вход (входы) в здание/ Входная группа	1) нанести контрастную маркировку дверного проема (вход в здание) (срок выполнения – до 2023г. включительно); 2) нанести контрастную маркировку на ступени входной площадки (срок выполнения – до 20223г. включительно); 3) установить мнемосхему тактильную (фойе) (срок выполнения – до 2024г. включительно); 4) установить пристенный поручень у пандуса (срок выполнения – до 2024г. включительно)

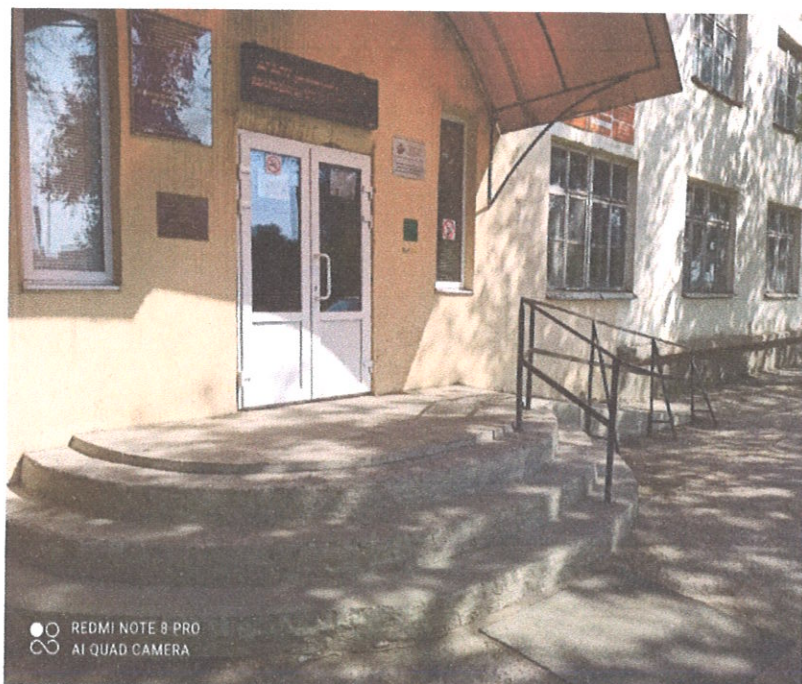
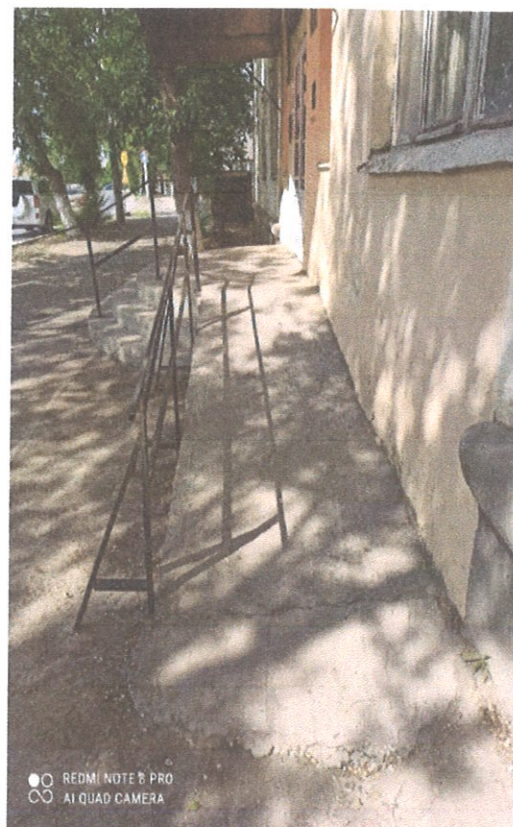
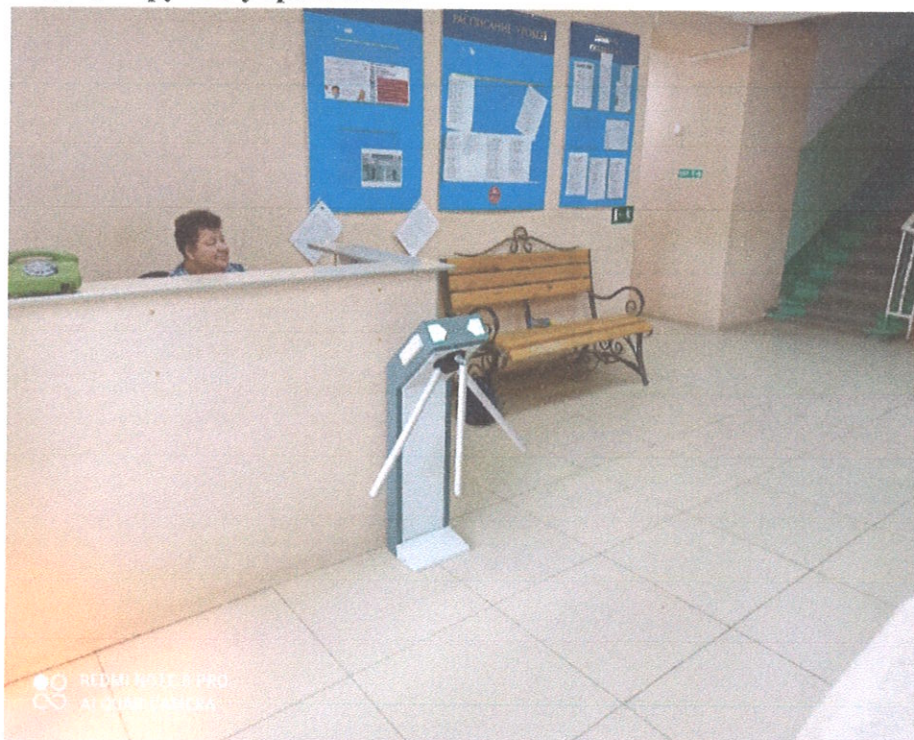
№3. Вход в здание/Входная группа учреждения

2.2	Пандус (наружный)	есть	3	1. отсутствует пристенный поручень	К, О-н, О-в, С-ч, С-п, Г-п, Г-ч, У	1. установка пристенного поручня у пандуса СП59.13330.2016 (1), п.6.2.8	Текущий ремонт

2.5	Тамбур/Фойе	есть	3	1. отсутствует мнемосхема тактильная (фойе)	К, О-н, О-в, С-ч, С-п, Г-п, Г-ч, У	1. установить мнемосхему тактильную СП59.13330.2016 (1) п.6.5, п.п.6.5.7	Текущий ремонт

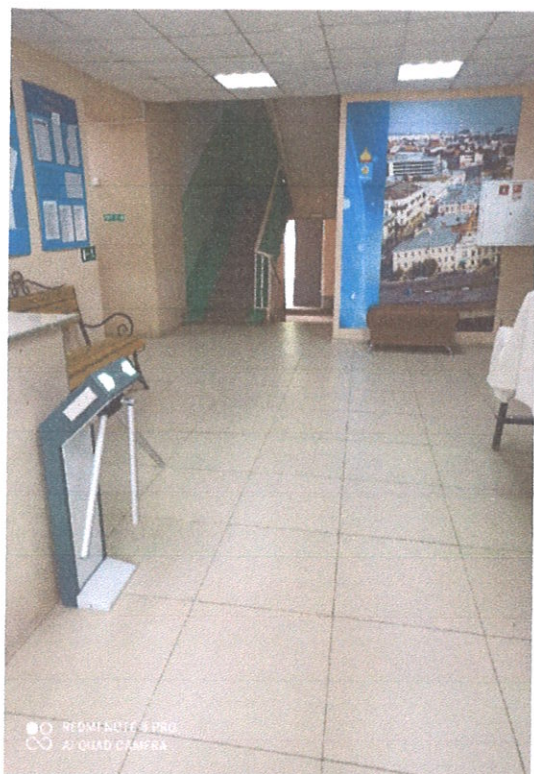
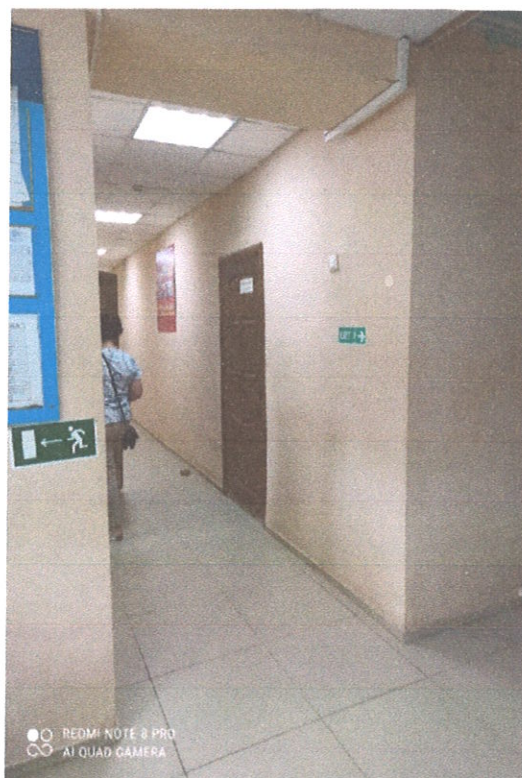
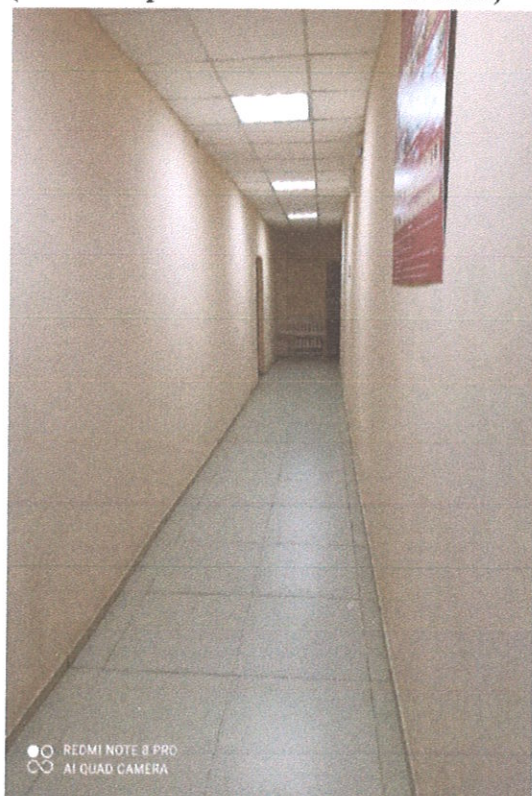
№4. Пути движения внутри здания (к зоне целевого назначения)

№ п/п	Наименование функционально-планировочного элемента	Наличие элемента		Выявленные нарушения и замечания	значимо для инвалида (категория)	Работы по адаптации объектов содержание	виды работ
		есть/нет	№фото				
3.1	Коридор	есть	4	1. на пути движения к зоне целевого назначения отсутствует пиктограмма направления движения для людей с инвалидностью	К, О-н, О-в, С-ч, С-п, Г-п, Г-ч, У	1. установить пиктограммы направления движения на всем пути следования до зоны целевого назначения ГОСТ Р52131-2019	Текущий ремонт
3.2	Лестница (на пути движения к зоне целевого назначения)	нет					
3.3	Пандус (внутри здания)	нет					
3.4	Лифт пассажирский (или подъемник)	нет					
3.5	Дверь (двери – если несколько на одном пути движения)	нет

3.	Путь (пути) движения внутри здания	1) установить пиктограммы направления движения (срок выполнения – до 2024г. включительно)
4.	Зона целевого назначения (целевого посещения объекта)	1) нанести контрастную маркировку дверного проема (Учебная мастерская №7) (срок выполнения – до 2023г. включительно); 2) установить тактильную табличку по точечной системе Брайля (Учебная мастерская №7) (срок выполнения – до 2024г. включительно)

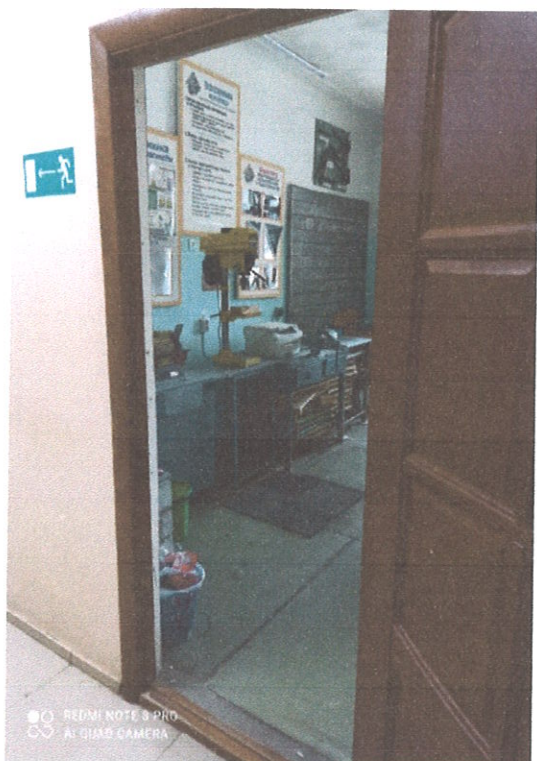
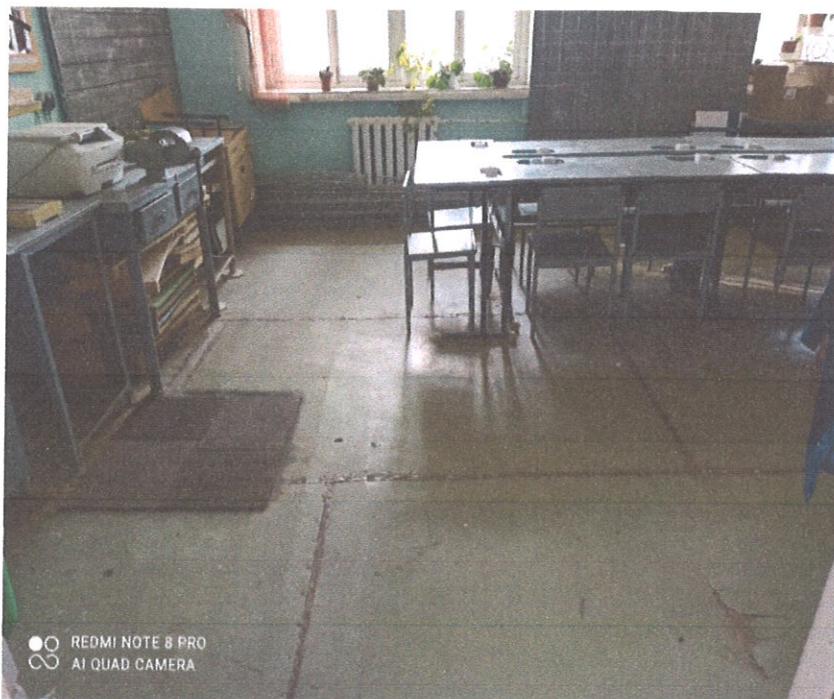
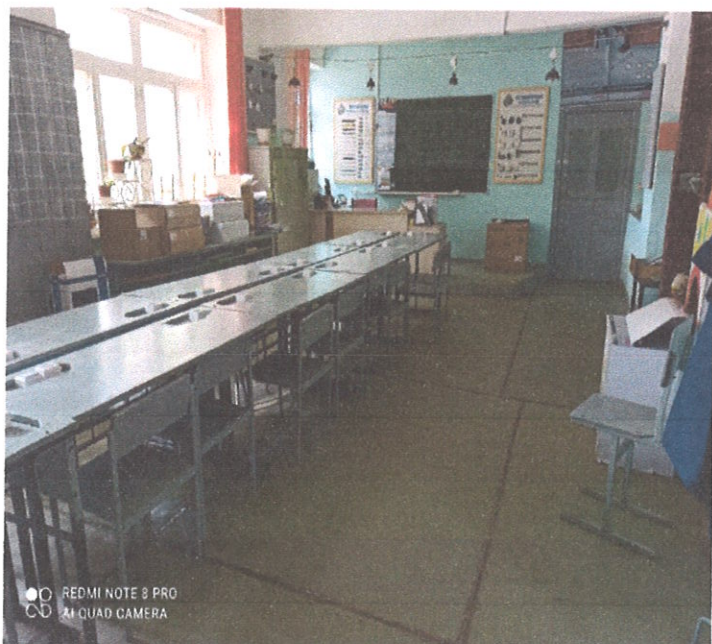
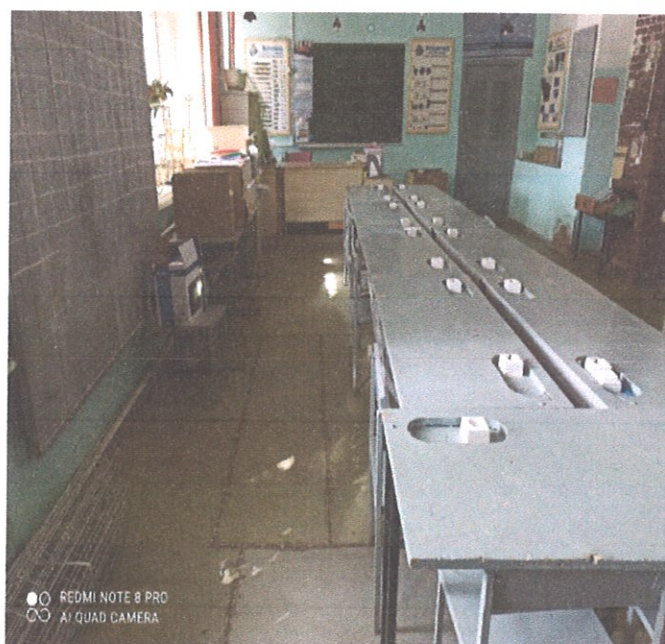
№5. Зона целевого назначения объекта (Учебная мастерская №7)

№ п/п	Наименование функционально-планировочного элемента	Наличие элемента		Выявленные нарушения и замечания	Работы по адаптации объектов		
		есть/нет	№ фото		содержание	виды работ	
4.1.1	Рабочее место	нет					
4.1.2	Учебные места (Учебная мастерская №7)	есть	5	1. отсутствует тактильная табличка по точечной системе Брайля; 2. отсутствует контрастная маркировка дверного проема	К, О-н, О-в, С-ч, С-п, Г-п, Г-ч, У	1. установка тактильной таблички по точечной системе Брайля СП59.13330.2016 (1) п.6.5; 2. нанести контрастную маркировку дверного проема СП59.13330.2016 (1)п.6, п.пб.1	Текущий ремонт

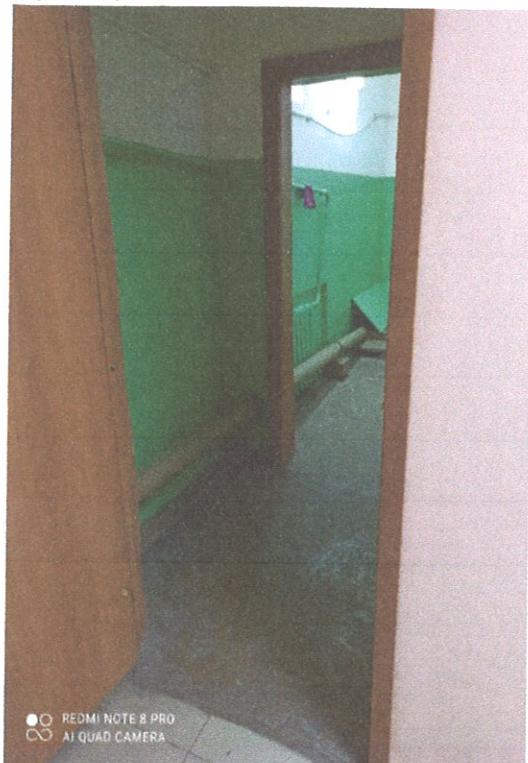
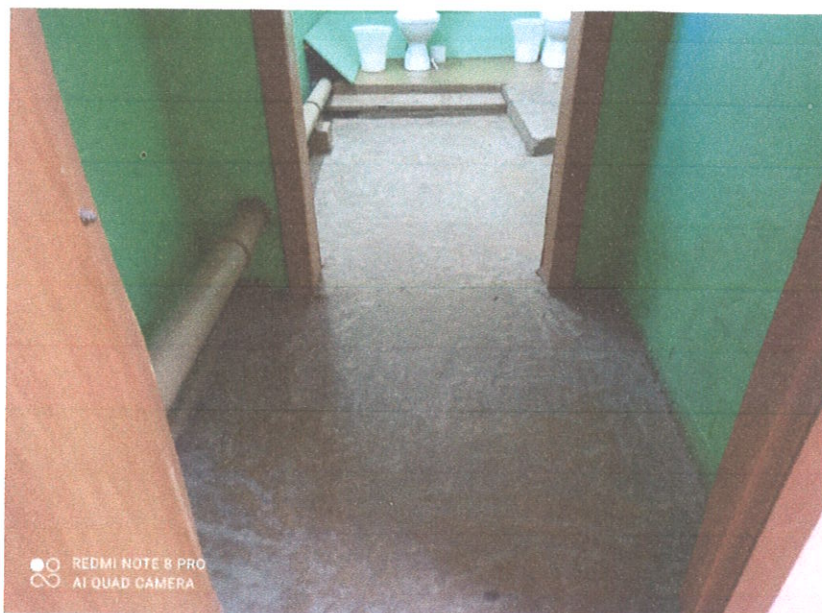
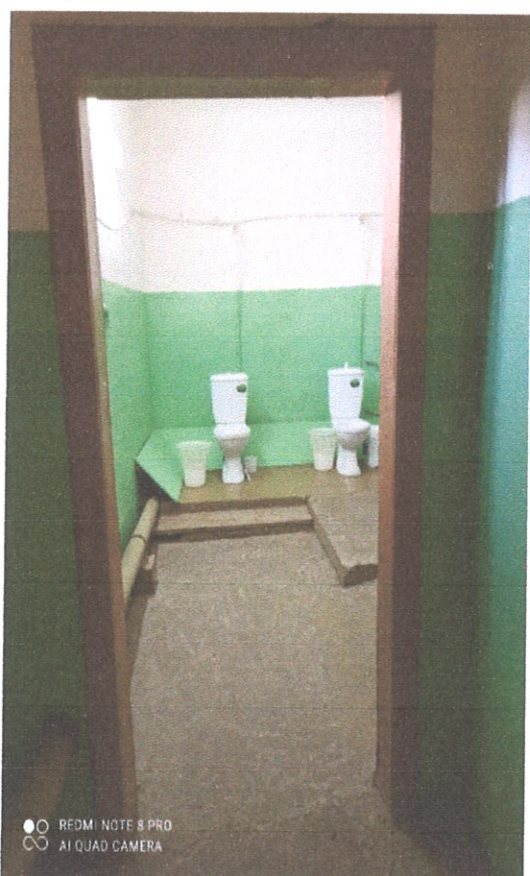
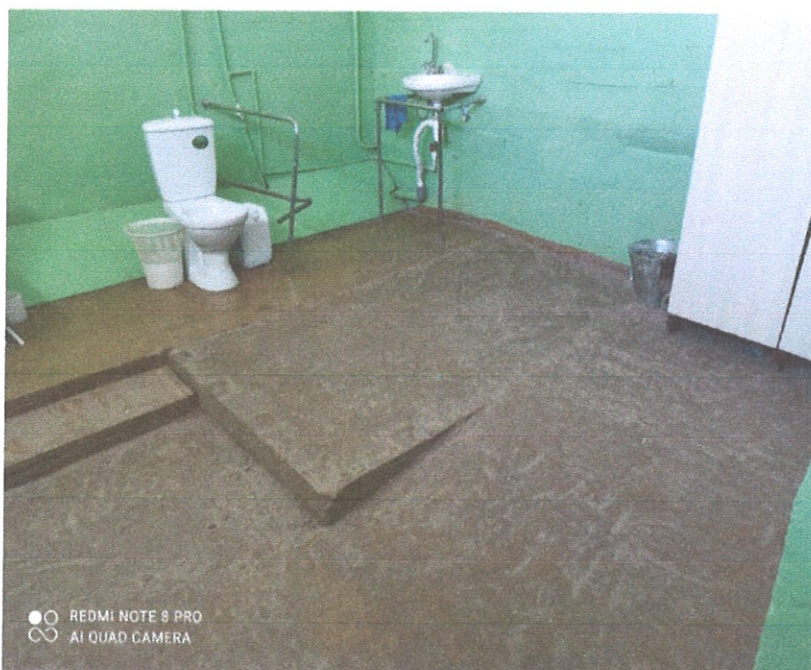
**№6. Санитарно-бытовые помещения
(туалет)**

Срок выполнения – 2021-2025гг.	
5	Санитарно-бытовые помещения	В санитарно-гигиенической комнате имеется: опорный левый поручень с креплением к стене (у унитаза); поручень у раковины	Оснащение оборудованием	Требуется: - установить пиктограмму доступности; - установить тактильную табличку по точечной системе Брайля; - нанести контрастную маркировку дверного проема; - установить поручень пристенный (при подъеме) - установить поручень откидной (у унитаза); - установить крючки для костылей и одежды; - установить кнопку вызова помощи персонала (со звуковым сигналом и шнуровкой) Срок выполнения – 2021-2025гг.	--
6	Система информации на объекте (на всех зонах)		Оснащение оборудованием	Приобрести и установить: - информационные, визуальные, акустические, тактильные системы Срок выполнения – 2021-2025гг.	--

№ п/п	Наименование функционально-планировочного элемента	Наличие элемента		Выявленные нарушения и замечания	значимо для инвалида (категория)	Работы по адаптации объектов	
		есть/нет	№ фото			содержание	виды работ
5.1	Туалетная комната	есть	6	<p>1. в туалетной комнате требуется дооснащение оборудованием для людей с инвалидностью и других маломобильных групп населения:</p> <ul style="list-style-type: none"> - установить пиктограмму доступности; - установить тактильную табличку по точечной системе Брайля; - нанести контрастную маркировку дверного проема; - установить поручень пристенный; - установить поручень откидной; - установить крючки для костылей и одежды; - установить кнопку вызова помощи персонала (со звуковым сигналом и шнуром) 	К, О-н, О-в, С-ч, С-п, Г-п, Г-ч, У	1. требуется дооснащение санитарно-гигиенической зоны СП59.13330.2016 (1) п.6.3	Текущий ремонт

5.	Санитарно-бытовые помещения	дооснащение туалетной комнаты для людей с инвалидностью и других маломобильных групп населения: - установить пиктограмму доступности; - установить тактильную табличку по точечной системе

Брайля; - нанести контрастную маркировку дверного проема; - установить поручень пристенный (при подъеме); - установить поручень откидной (у унитаза); - установить крючки для костылей и одежды; - установить кнопку вызова помощи персонала (со звуковым сигналом и шнуровкой) (срок выполнения – до 2025г. включительно)
6.	Система информации на объекте (на всех зонах)	После проведения работ по адаптации объекта установить соответствующие знаки доступности для людей с инвалидностью и других маломобильных групп населения
