ПАСПОРТ ДОСТУПНОСТИ
объекта социальной инфраструктуры
и услуг в приоритетных сферах жизнедеятельности
инвалидов и других маломобильных групп населения

ГАОУ АО ВО «АГАСУ»
Учебный корпус на ул. Татищева, 18

АКТ ОБСЛЕДОВАНИЯ
Объекта социальной инфраструктуры
ГАОУ АО ВО «АГАСУ»
Учебного корпуса на ул. Татищева, 18
К ПАСПОРТУ ДОСТУПНОСТИ

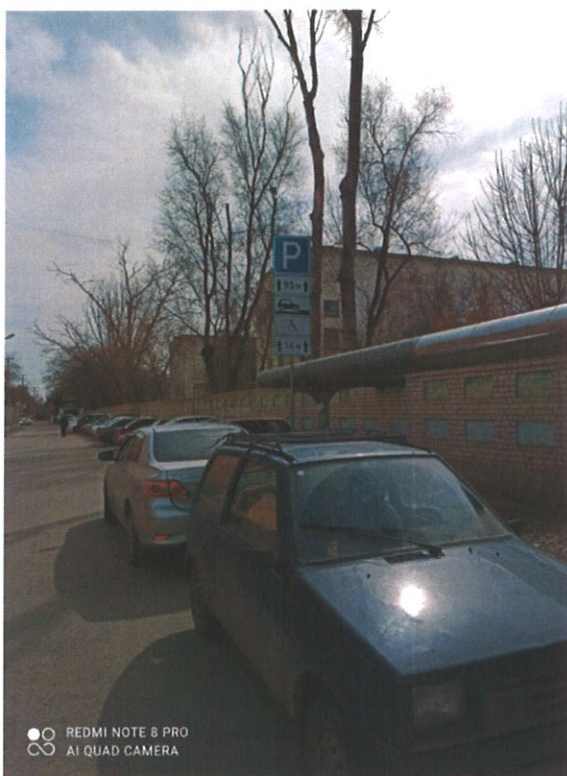
**№1. Парковка автотранспортных средств
для людей с инвалидностью**

7.	Пути движения к объекту (от парковки автотранспортных средств)	К, О-н, О-в, С-п, С-ч, Г-п, Г-ч, У – ДУ-пп (в сопровождении законных представителей)	1

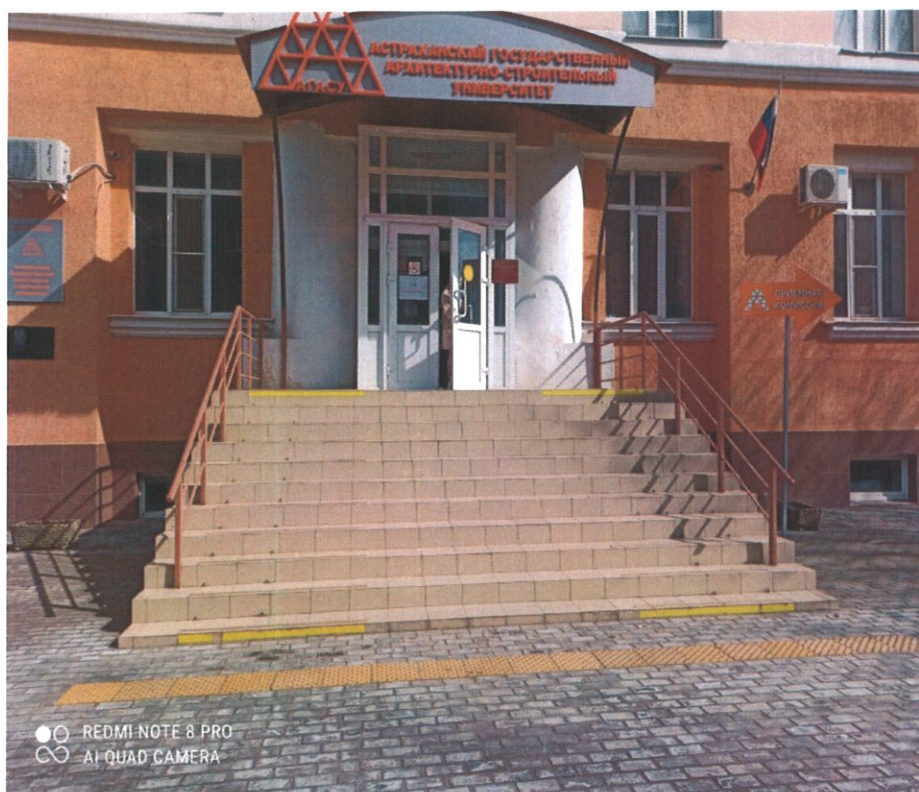
№7. Входная площадка (адаптация входной группы)

2.1	Лестница (наружная)	есть	6-8				
2.2	Пандус (наружный)	нет					
2.3	Входная площадка (перед дверью)	есть	9				
2.4	Дверь (входная)	есть	9,10	1. отсутствует контрастная маркировка дверного проема (входная дверь)	К, О-н, О-в, С-ч, С-п, Г-п, Г-ч, У	1. нанести контрастную маркировку дверного проема СП59.13330.2016 (1)п.6, п.пб.1	Текущий ремонт

№ п/п	Основные структурно-функциональные зоны объекта	Рекомендации по адаптации объекта (вид работы)*
1.	Вход (входы) в здание (входная группа учреждения)	1) нанести контрастную маркировку дверного проема (входная дверь/из тамбура в фойе) (срок выполнения – до 2023г. включительно); 2) установить мнемосхему тактильную (фойе) (срок выполнения – до 2024г. включительно)

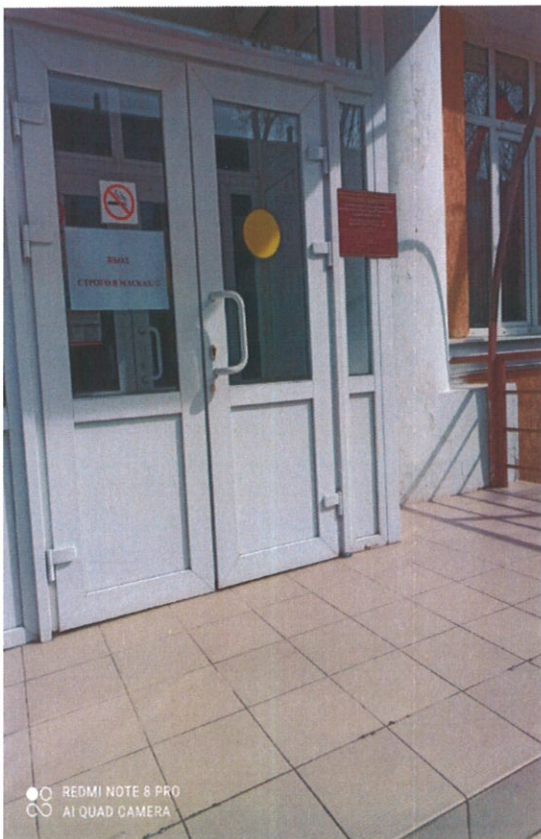
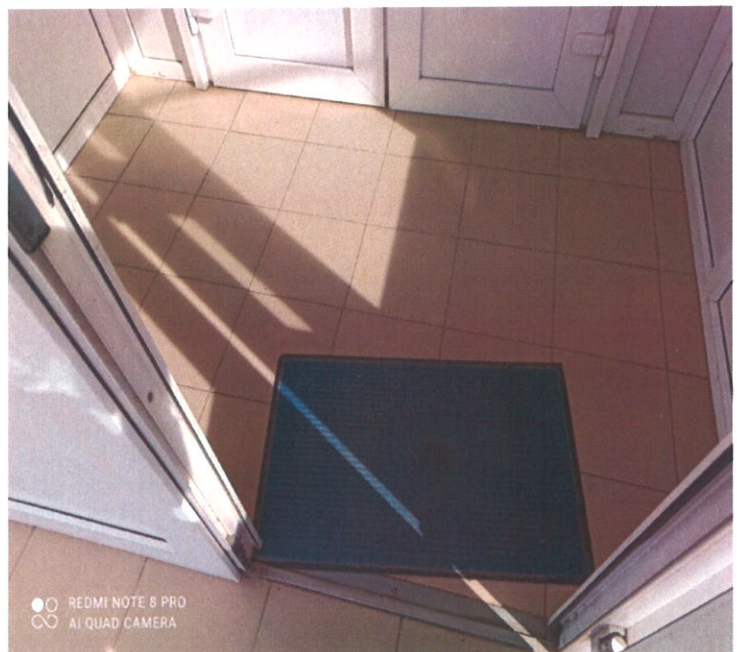
№9. Входная площадка (адаптация входной группы)/тамбур

2.5	Тамбур/Фойе	есть	9-11	1. отсутствует контрастная маркировка дверного проема (дверь из тамбура в фойе); 2. отсутствует мнемосхема тактильная (фойе)	К, О-н, О-в, С-ч, С-п, Г-п, Г-ч, У	1. нанести контрастную маркировку дверного проема СП59.13330.2016 (1)п.6, п.пб.1; 2. установить мнемосхему тактильную СП59.13330.2016 (1) п.6.5, п.п.6.5.7	Текущий ремонт

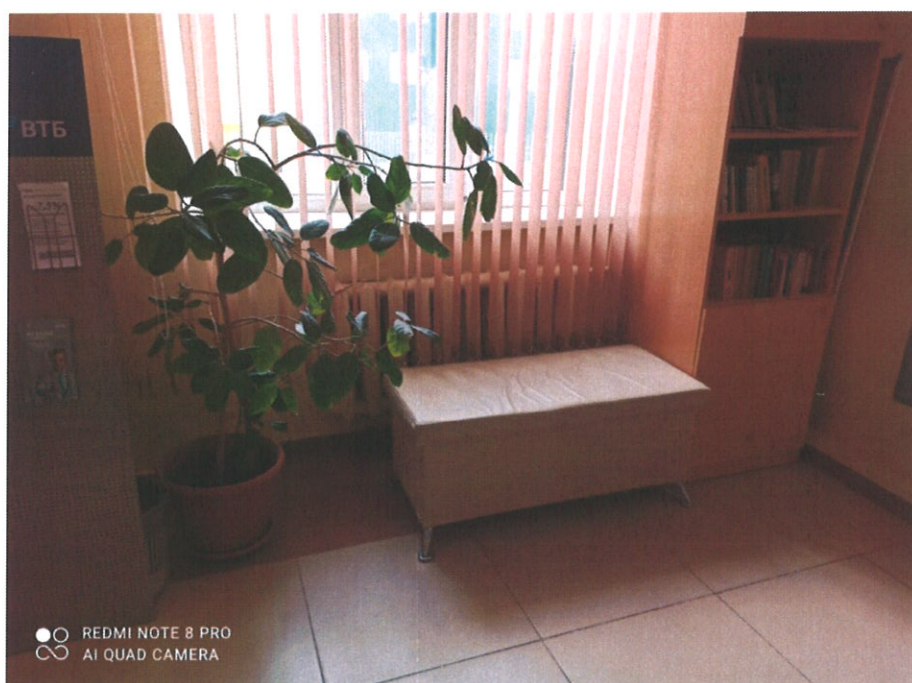
№13. Входная группа/фойе (зона отдыха)

3.1	Коридор (вестибюль, зона ожидания, галерея, балкон)	есть	11, 13, 14, 16, 18				
3.2	Лестница (ступени) (внутри) здания	есть	14, 15, 17, 18, 23, 24	1. отсутствует контрастная маркировка ступеней лестниц (с противоскользящими накладками) (запасной выход); 2. отсутствует контрастная маркировка ступеней площадки (фойе)	К, О-н, О-в, С-ч, С-п, Г-п, Г-ч, У	1. 2. нанести контрастную маркировку ступеней лестниц (с противоскользящими накладками) СП59.13330.2016(1) п.6, п.п.6.1.4	Текущий ремонт

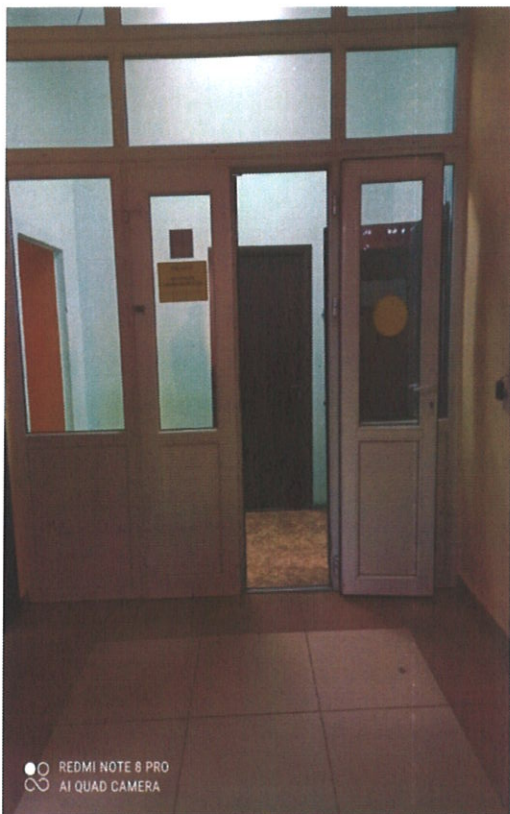
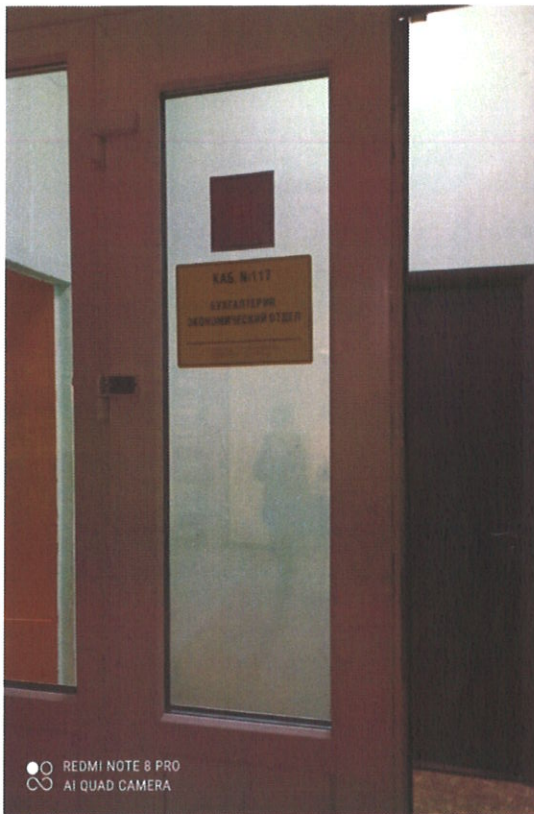
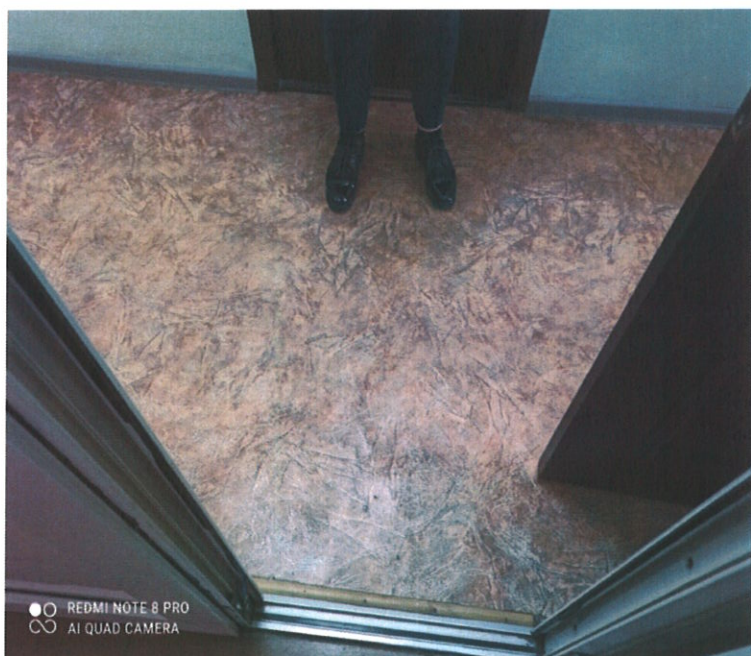
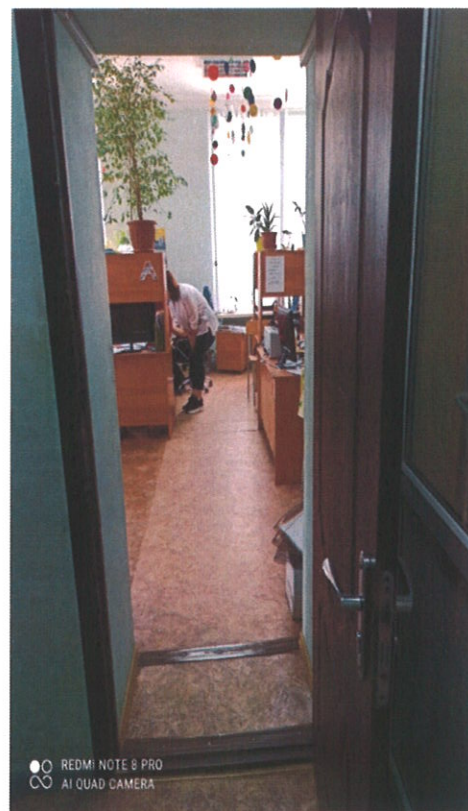
№19. Зона целевого назначения/1 этаж
Кабинет №117 (бухгалтерия - экономический отдел)

№ п/п	Наименование функционально-планировочного элемента	Наличие элемента есть/ нет	№ фото	Выявленные нарушения и замечания		Работы по адаптации объектов	
				содержание	значимо для инвалида (категория)	содержание	виды работ
4.1	Зальная форма обслуживания	нет					
4.2	Стойка информации	есть	10				
4.3	Форма обслуживания с перемещением по маршруту	нет	--				
4.4	Кабинетная форма обслуживания	есть	19,20	1. отсутствует контрастная маркировка на проеме дверей	К, О-н, О-в, С-ч, С-п, Г-п, Г-ч, У	1. нанести контрастную маркировку дверного проема СП59.13330.2016 (1)л.6, п.пб.1	Текущий ремонт

3.	Зона целевого назначения (целевого посещения объекта)	1) нанести контрастную маркировку дверного проема (кабинет 117; аудитория 204) (срок выполнения – до 2023г. включительно); 2) установить табличку по точечной системе Брайля (аудитория 204) (срок выполнения – до 2025г. включительно); 3) установить стационарную индукционную петлю для слабослышащих (аудитория 204) (срок выполнения – до 2025г. включительно)

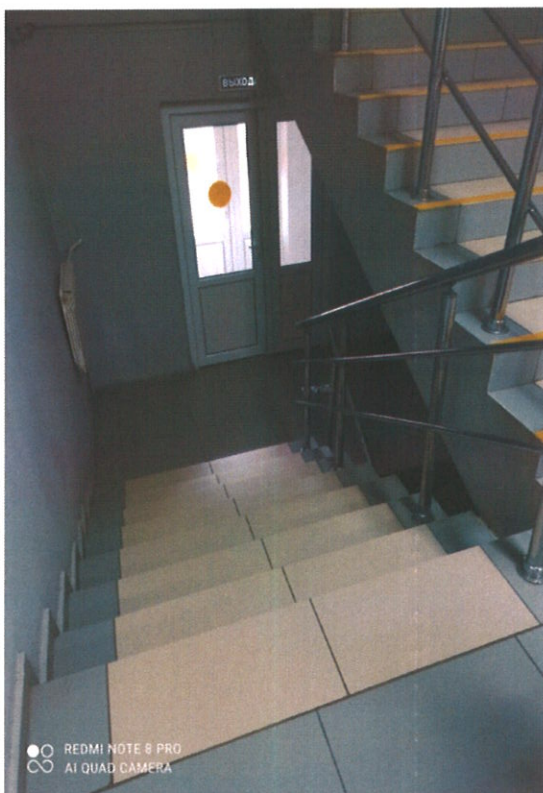
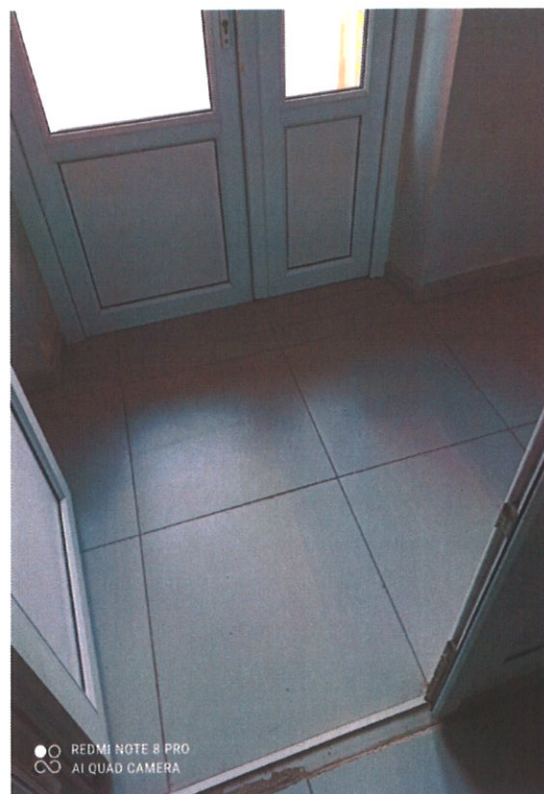
№23. Пути движения к запасному выходу (1 этаж)/ Запасной выход (тамбур)

3.3	Пандус (внутри здания)	нет					
3.4	Лифт пассажирский (или подъемник)	нет					
3.5	Двери (двери – если несколько на одном пути движения)	есть	23, 24	1. отсутствует контрастная маркировка дверного проема (запасной выход)	К, О-н, О-в, С-ч, С-п, Г-п, Г-ч, У	1. нанести контрастную маркировку дверного проема СП59.13330.2016 (1) п.6, п.пб.1	Текущий ремонт

2.	Путь (пути) движения внутри здания (в т.ч. пути эвакуации/запасной выход)	1) установить наклейки на ступени противоскользящие с резиновой вставкой контрастного цвета (запасной выход) (срок выполнения – до 2024г. включительно); 2) нанести контрастную маркировку ступеней площадки (запасной выход; фойе) (срок выполнения – до 2024г. включительно); 3) нанести контрастную маркировку дверного проема (запасной выход) (срок выполнения – до 2023г. включительно)
