РАЗРАБОТКА МЕРОПРИЯТИЙ ПО СНИЖЕНИЮ КОРРОЗИИ ОБОРУДОВАНИЯ ВОДОХОЗЯЙСТВЕННОГО КОМПЛЕКСА

А. В. Москвичева, Е. В. Федуллова, А. Ю. Гильгенберг, О. В. Коновалов, Г. Л. Гиззатова Разработка мероприятий по снижению коррозии оборудования водохозяйственного комплекса // Инженерно-строительный вестник Прикаспия : научно-технический журнал / Астраханский государственный архитектурно-строительный университет. Астрахань : ГАОУ АО ВО «АГАСУ», 2021. № 4 (38). С. 36–40.

АНАЛИЗ НАПРЯЖЕННО-ДЕФОРМИРОВАННОГО СОСТОЯНИЯ ГОФРОБАЛОК, ПРИМЕНЯЕМЫХ В СТРОИТЕЛЬСТВЕ

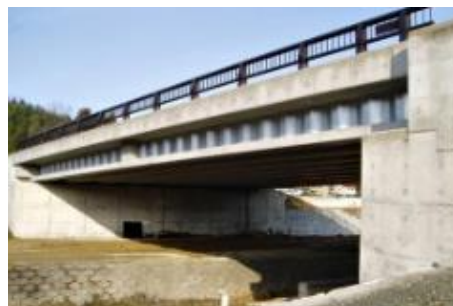
В строительстве стальные балки с гофрированной стенкой использовались еще в 30-х годах прошлого столетия, но их применение не получило широкого распространения в основном из-за низкого уровня сварочных работ, а также по причине отсутствия оборудования для производства балок на заводах, изготавливающих металлические конструкции. В Европе стальные гофрированные балки начали применяться с 60-х годов прошлого столетия, в Японии – с 80-х годов прошлого столетия при строительстве автомобильных мостов (рис. 1) [14, 15].

Рис. 1. Мосты с применением гофробалок
