**ЭКОЛОГИЧЕСКОЕ СОСТОЯНИЕ ЗОЛОТВАЛА
ГОСУДАРСТВЕННОЙ РАЙОННОЙ ЭЛЕКТРОСТАНЦИИ**

А. А. Мухин, А. Э. Харламова

THE CURRENT ECOLOGICAL STATE OF THE ASH DUMP OF THE STATE REGIONAL POWER PLANT

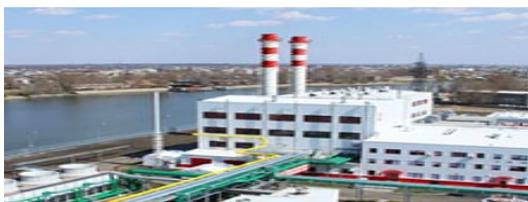
Рис. 1. Парогазовая установка (ПГУ - 110) в г. Астрахани на основном и резервном топливе – природном газе

В 1989 году в связи с переходом Астраханской государственной районной электростанции (Астраханской ГРЭС) на газообразное топливо объект утратил свое назначение как золоотвал. В связи с выработавшим свой ресурс и подлежащим демонтажу генерирующим оборудованием в 2011 году на Астраханской ГРЭС с заменой существующего была введена в эксплуатацию парогазовая установка ПГУ-110 (рис. 1).

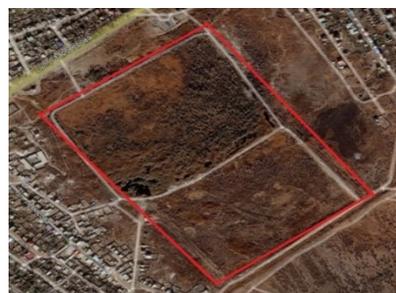
Рис. 2. Расположение золошлаковых отвалов Астраханской ГРЭС на карте местности [4]

До начала реконструкции в период с 2011 по 2017 год, территория представляла собой огражденную от прилегающей территории дамбами обволонания по периметру и разделительной дамбой на два примерно равновеликих участка (рис. 2) [4]. Проектная отметка верха дамб –20,40 м, ширина дамбы 4,0 м, заложение откосов 1:2. Для разделительной дамбы приняты аналогичные параметры. Протяженность дамб 1926,7 м, в том числе ограждающих – 1568 м, разделительной – 358,7 м.
